# VESIKATON PTS-KARTOITUS

| Kiinteistö | Sopenhaara 20 | Tarkastuspvm | 19.10.2023 |
| Osoite | Sopenhaara 20, Maavesi | | |

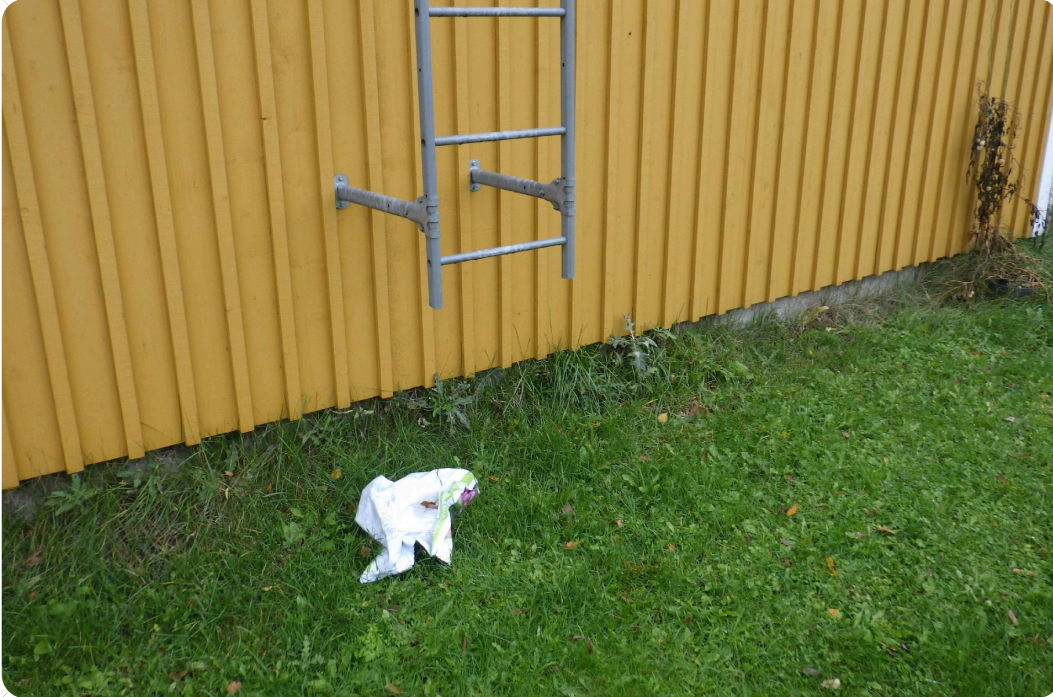
Havainto1 Talotikkaiden alin puola on liian matalalla lähtötasosta.

Nousuestolevyjen  
asentaminen.

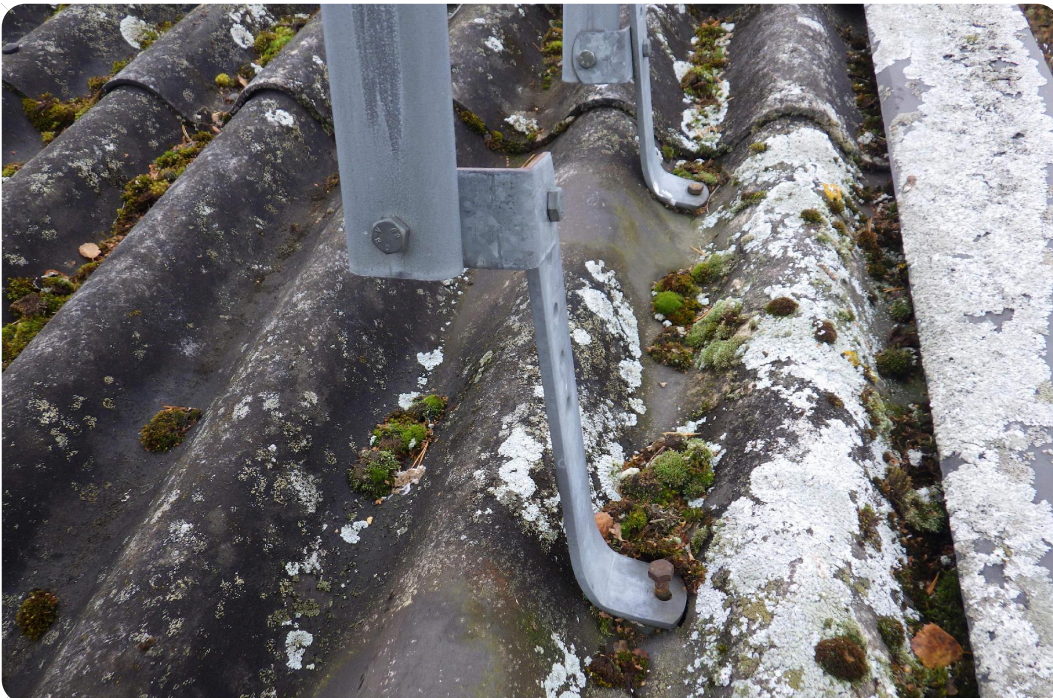
Havainto2 Talotikkaiden yläkaaret ovat läpikiinnitetty katteeseen. Yksi kiinnitys on perääntynyt.

Aiheuttaa vuotoriskin

Kiinnityksen uusiminen ja  
kiinnityskohtien tilapäinen  
tiivistäminen.

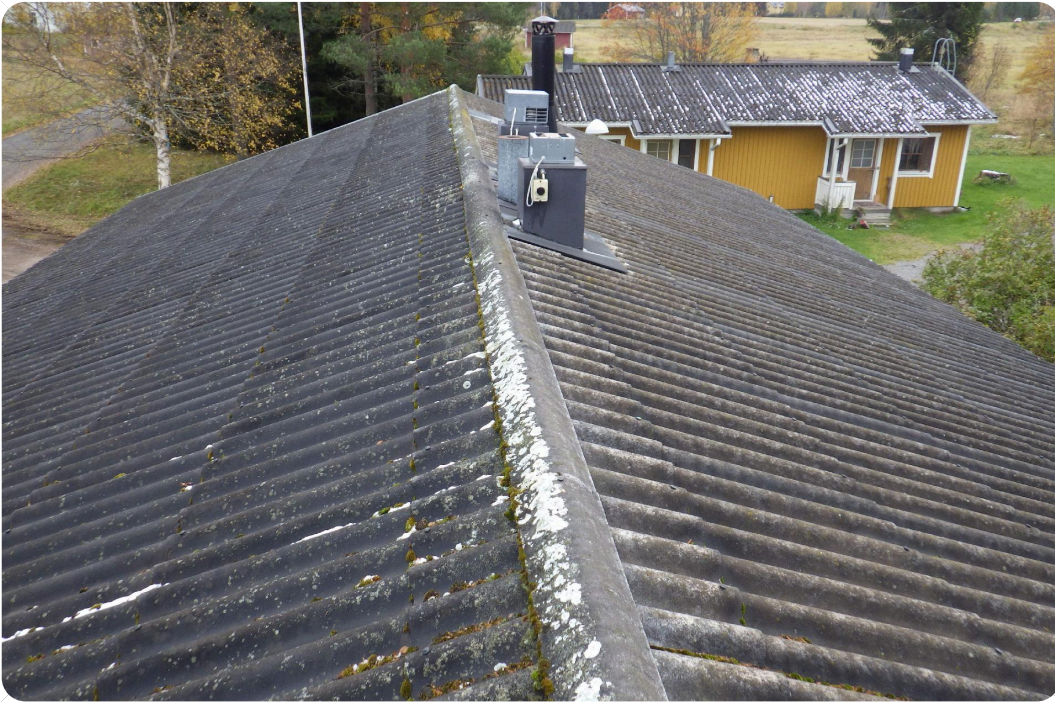
Havainto3

Vesikatoilta puuttuu turvavarusteet. Turvallisuusmääräysten mukaan katolla sijaitseville savupiipuille, ilmanvaihtolaitteille sekä muille säännöllistä käyntiä edellyttävillä rakennusosilla ja laitteilla on oltava turvallinen ja helppokulkuinen

Kattosiltajen ja lapetikkaiden asentaminen. Viimeistään saneerauksen yhteydessä. (50 metriä kattosiltaa ja 5 metriä lapetikasta).

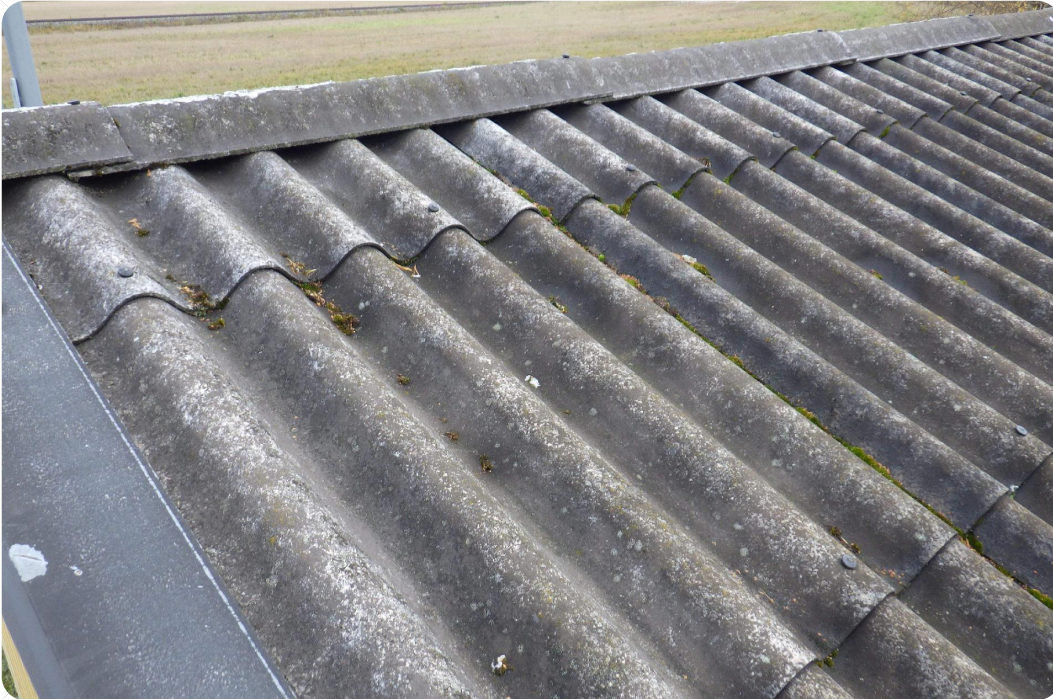
Havainto4

Katteiden pinta on kulunut ja huokoinen. Katteet ovat aistinvaraisesti tarkasteltuna elinkaarensa päässä. Vesikaton saneeraus on mahdollisesti asbestityötä.

Vesikattojen saneeraus.

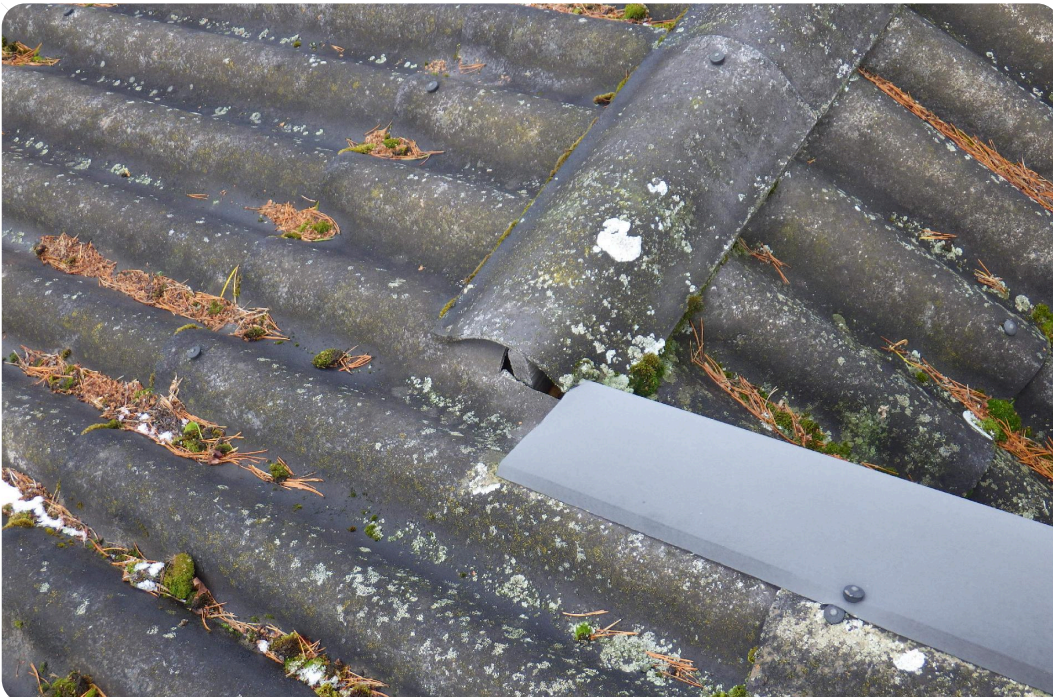
Havainto5

Sisäkulmien limitys on puuttellinen ja ruoderakenteet ovat näkyvissä. Vesi pääsee rakenteisiin.

Sovitteen asentaminen avonaiseen nurkkaukseen.

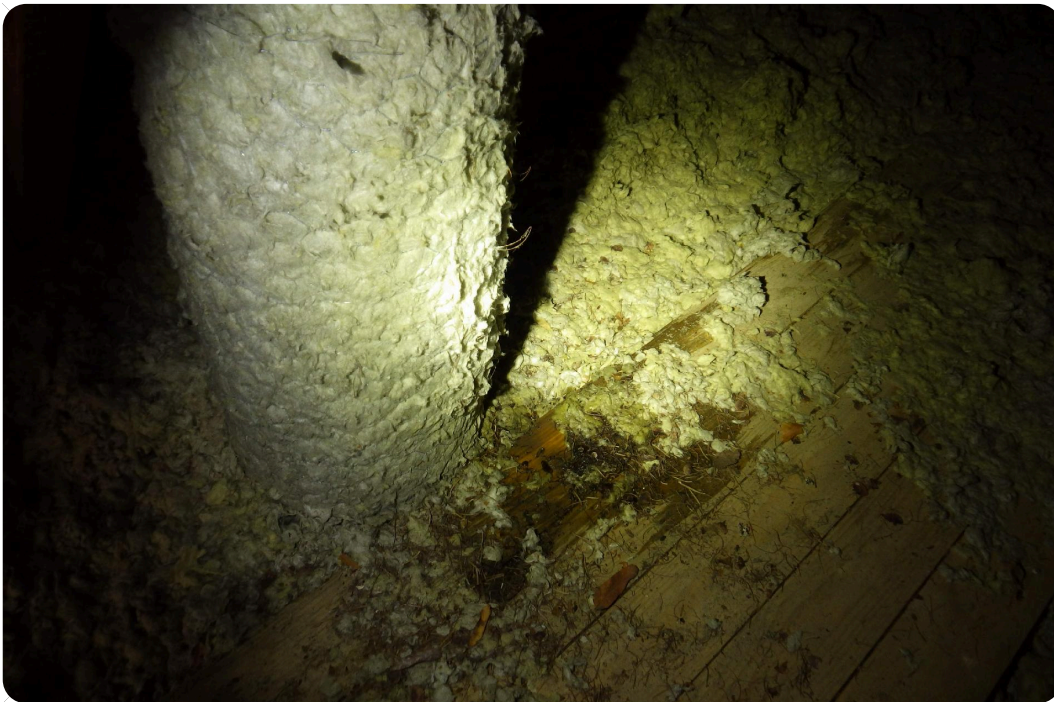
Havainto6

Yläpohjatiloissa havaittiin aktiivinen vuoto. Asukkaan kertoman mukaan vettä on havaittu myös asuintiloissa. Vuoto aiheutuu iv-piipun pellityksistä. Kansipellityksen vedenpoisto reiät oli tukittu bitumilla, avattiin tarkastuskäynnin yhteydessä.

Iv-piipun juuripellitysten, kansipellitysten ja kaapeliläpivientien tilapäinen tiivistäminen.

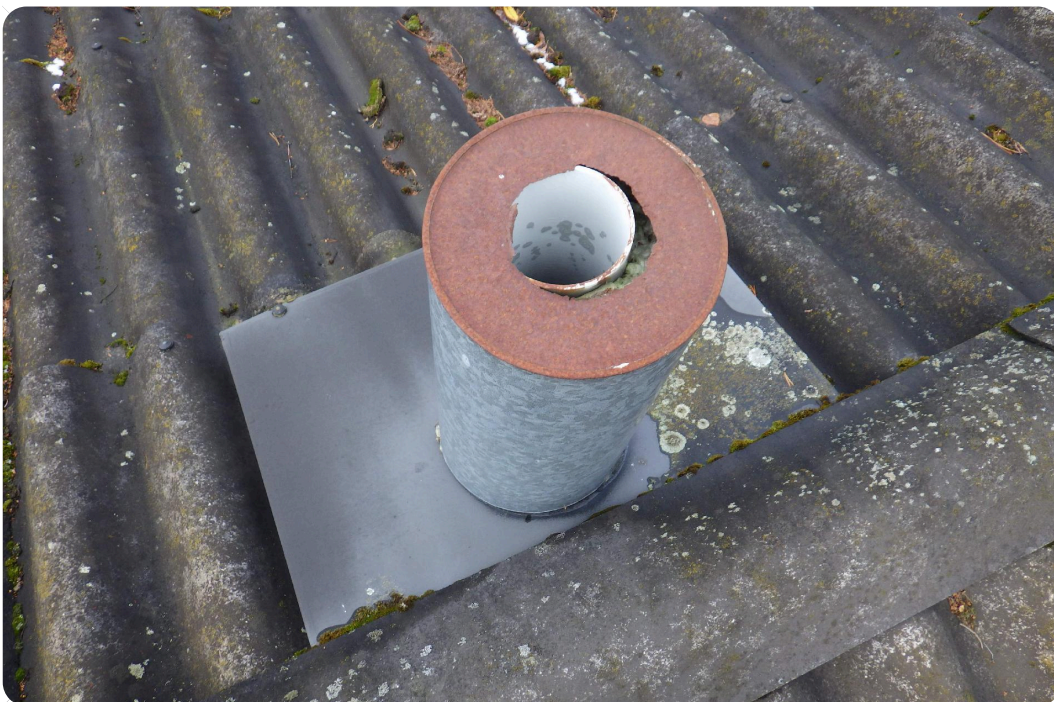
Havainto7

Tuuletusputkien jäätymissuojat ovat ruostuneet. Vesi pääsee tyvikartiolle ja voi johtua yläpohjatiloihin.

Jäätymissuojien uusiminen.

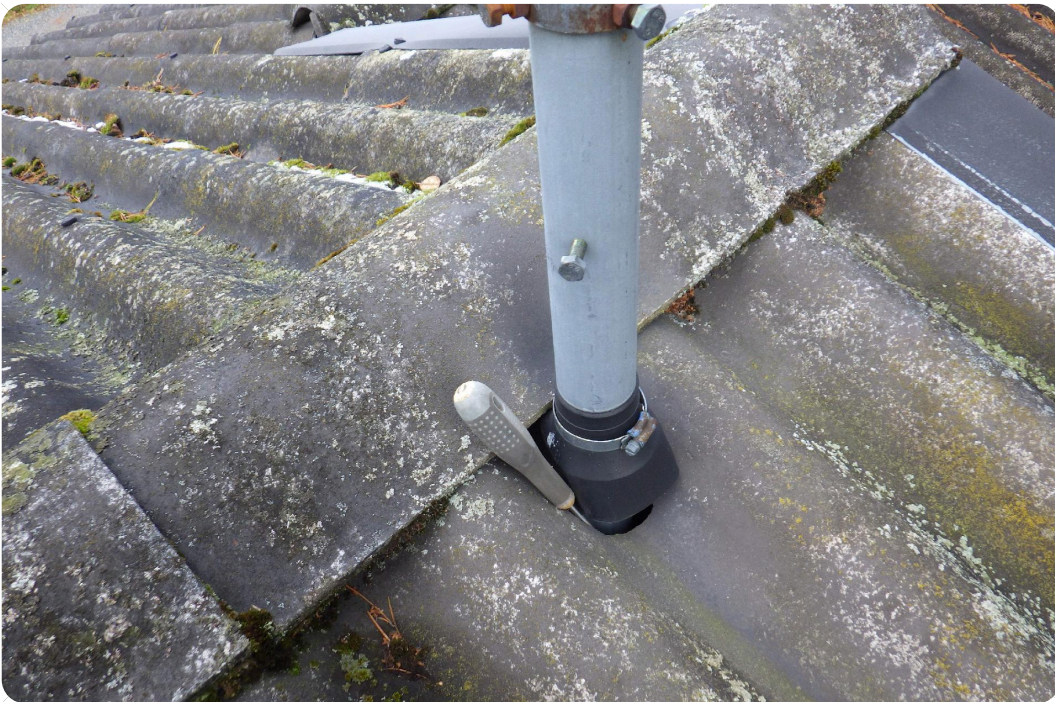
Havainto8

Antennijalan läpivienti on avonainen. Antennijalan yläpäättä ei ole tulpattu.  
Vuotojälkiä havaittiin yläpohjatiloiissa.

Antennijalan läpiviennin tilapäinen tiivistäminen ja yläpään tulppaus. (Työ vaatii nostimen käytön, tämä ei sisälly hinta-arvioon).

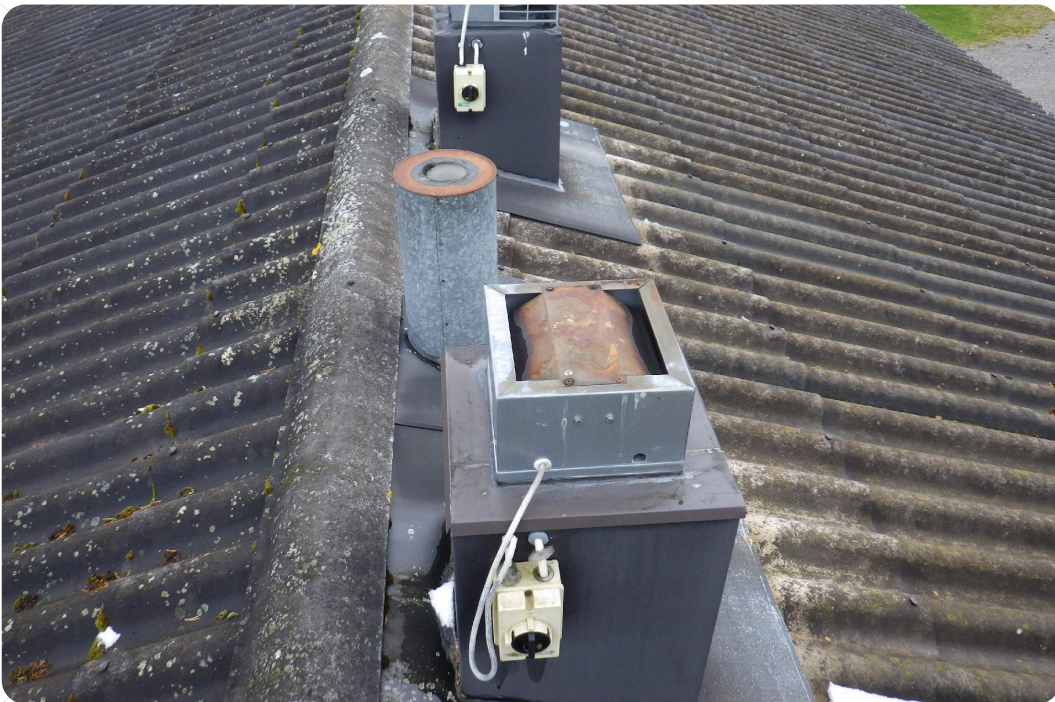
Havainto9

Iv-laitteiden turvakytkimille ei ole asennettu sadekatoksia.

Sadekatoksien asentaminen turvakytkimille.

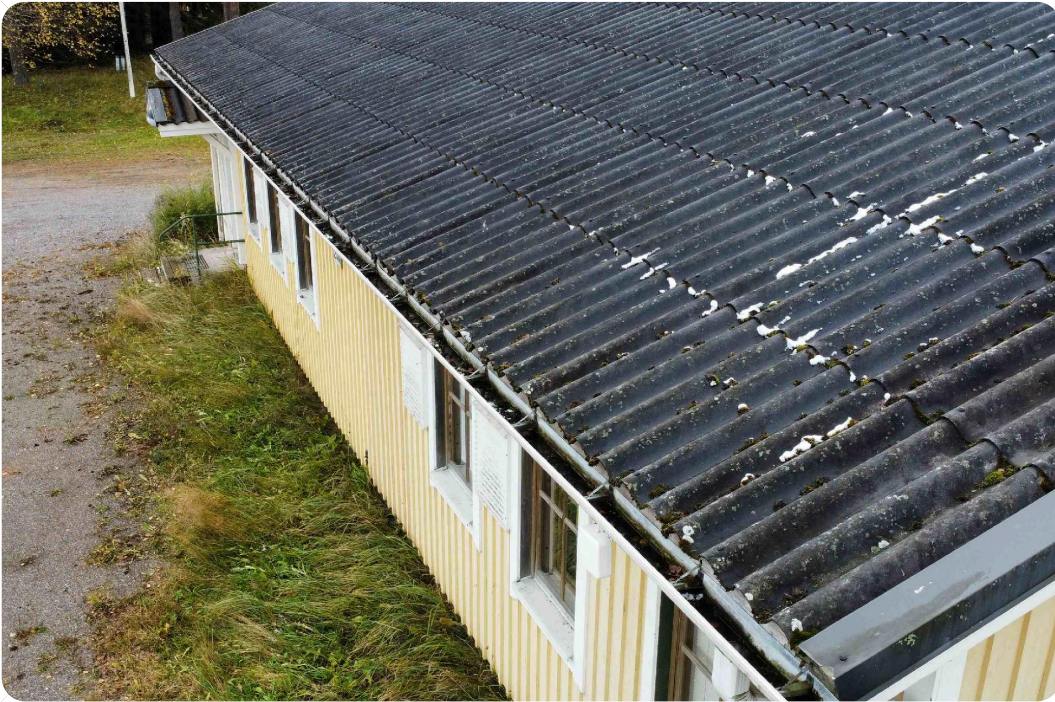
Havainto10 Vesikouruissa havaittiin roskaantumista ja kariketta.

Vesikourujen  
puhdistaminen.
