JOROISTEN KUNNAN ESTEETTÖMYYS- KÄVELY

ESTEETTÖMYYSKÄVELY

TO 10.6.2021

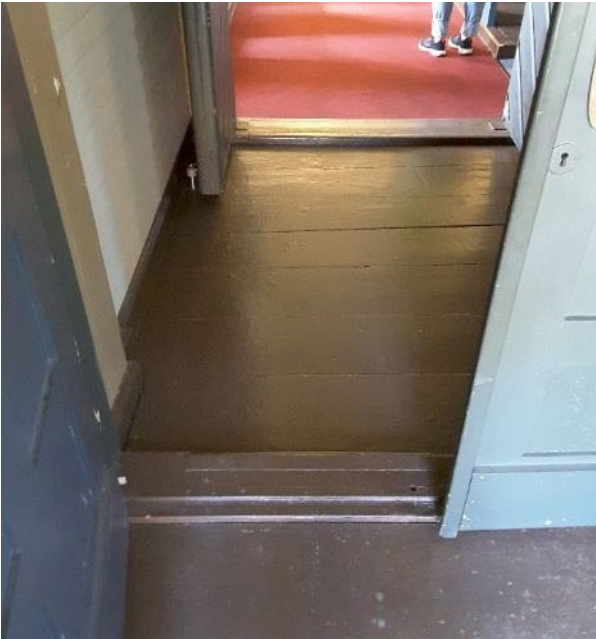
Kirkon ulko-oven jälkeen on jyrkkä luiska ensimmäiselle väliovelle.

-> Ulko-oven ja väliovien välinen alue tarvitsisi rakenteellisia muutoksia, jotta kynnyksistä päästäisiin. Luiska ulko-ovelta väliovelle liian jyrkkä: selvitys miten ongelma voitaisiin ratkaista.

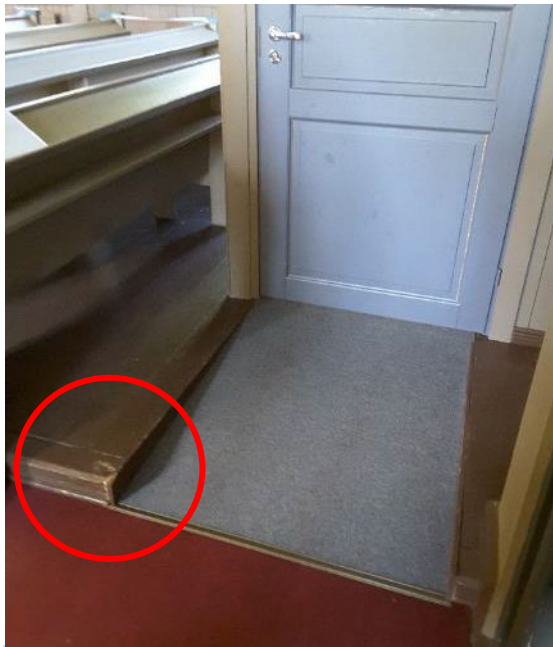
Ulko-oven jälkeen on monta ovea ja kynnystä ennen kuin ollaan kirkossa kunnolla sisällä.

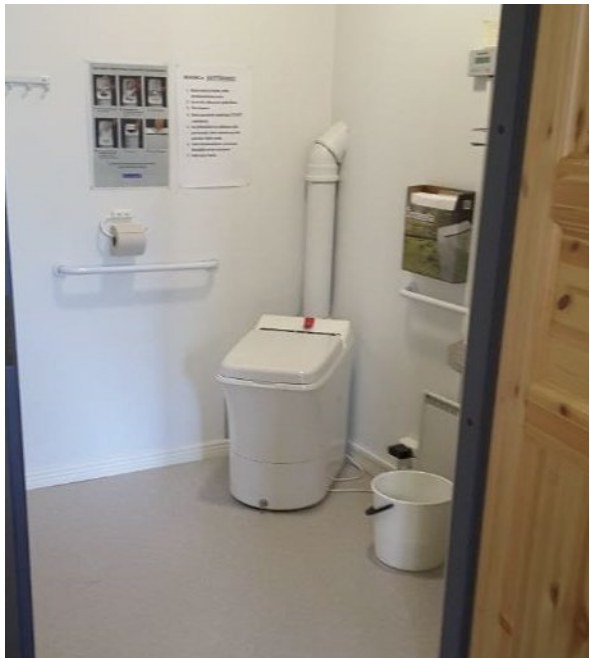
- Sisällä kirkossa liikuntaesteisten wc, jonne lyhyehkö luiska. WC:stä tullessa mahdollisuus kompastua penkkien alaosan lattian reunaan.

WC:stä tullessa voi epähuomiossa kompastua lattian kulmaan.

-> Pyöristetään penkkien alaosan lattiaa, jotta törmäysvaaraa ei ole tai erotetaan se kaiteella.

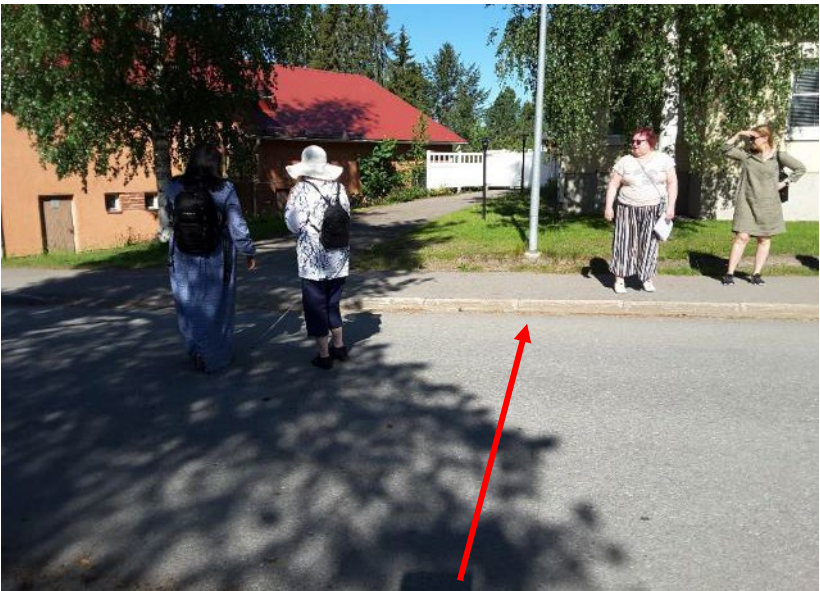
Kattokruunua voisi nostaa kirkossa ylemmäs.
<-
Kirkon pihasta olisi hyvä olla suoraan yhteys jkpp-väylälle (reunakiven madallus liittymän kohdalla)
->

- Esteettömältä sisäänkäynniltä lähtevältä väylältä Sairaalatien varren jkpp-väylälle ei esteetöntä kohtisuoraa kulkureittiä.
 - > Luiskataan reunatuki jkpp-väylän reunasta kohtisuorasti kirkon liittymää.

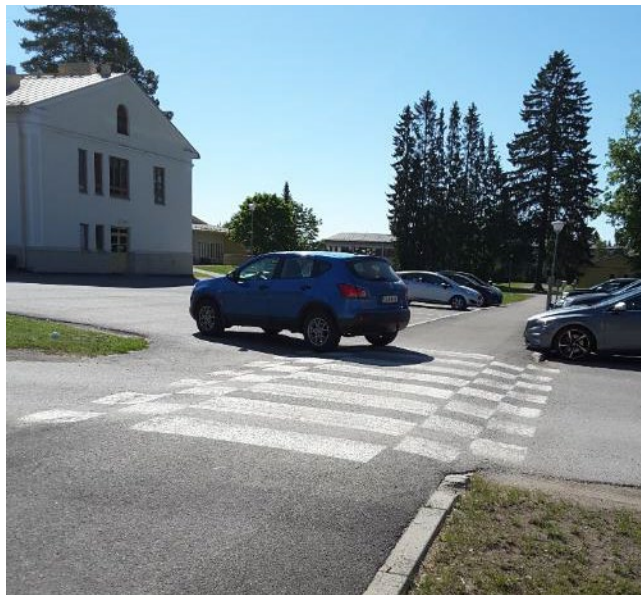
Mansikkapaikan liittymien kohdalla reunatuki puuttuu jkpp-väylän ja ajoradan välistä kokonaan.

- Mansikkapaikan liittymien kohdalla reunatuki puuttuu jkpp-väylän ja ajoradan välistä kokonaan.
-> Asennetaan luiskattu reunatuki myös liittymien kohdalle.

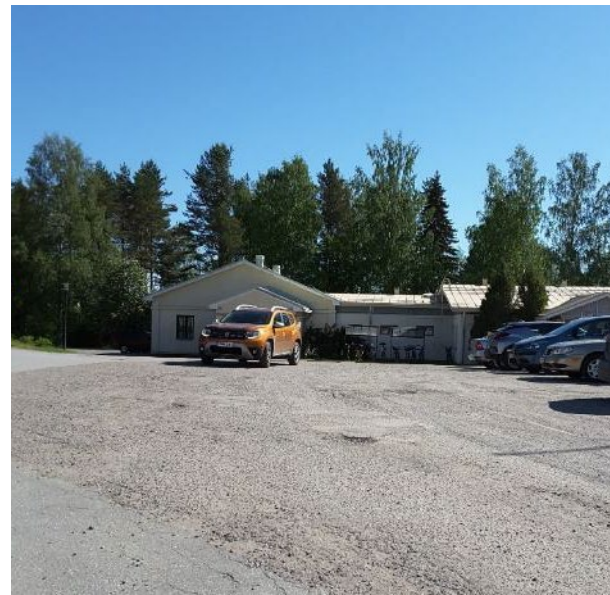
Suojatien reunasta puuttuvat reunatuet.

- Piha-alueella olevan suojatien reunoista puuttuvat reunatuet. -> Lisätään reunatuet SuRaKu-ohjeistuksen mukaisesti.
- Terveysaseman piha-alue huonossa kunnossa.

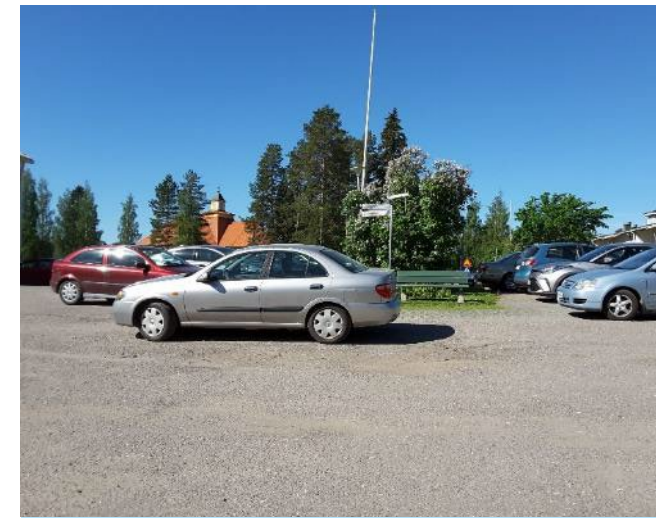
Terveyskeskuksen piha-alue on huonossa kunnossa.

- Piha viettää ulko-ovien suuntaan parkkipaikalta. Esimerkiksi kotihoidon oven kohdalla pituuskaltevuus 7 %.
- Liikuntaesteisten autopaikat puuttuvat.
-> Piha-alueen liikennejärjestelyjen tarkastelu, jotta piha-alueelle saadaan turvallinen kulku jalankulkijoille ja pyöräilijöille. Lisätään pihalle LE-autopaikkoja, joiden sijoittaminen pihalle niin, että pituus- ja sivukaltevuus niiden kohdalla tai niiltä terveyskeskuksen oville ei ole liian suuri. Pihalla olisi hyvä olla myös saattoliikenteelle oma alue. Piha-alueen uudelleen päällystys.

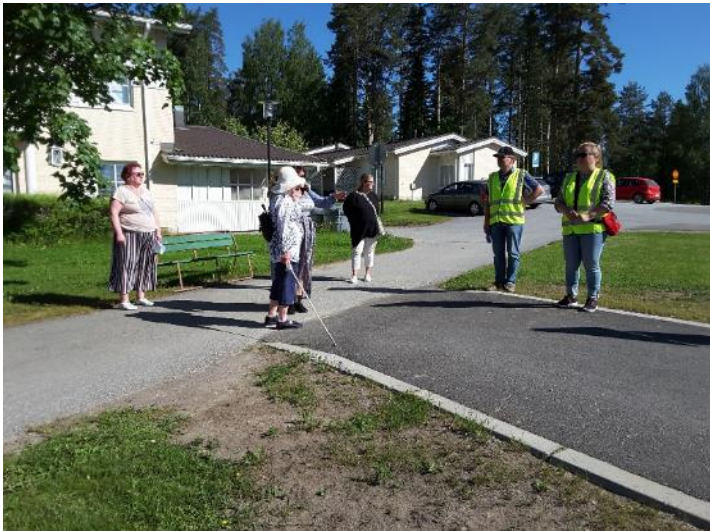
Terveyskeskuksen piha-alueella pysäköidään pysäköinnille varattujen paikkojen ulkopuolellekin.

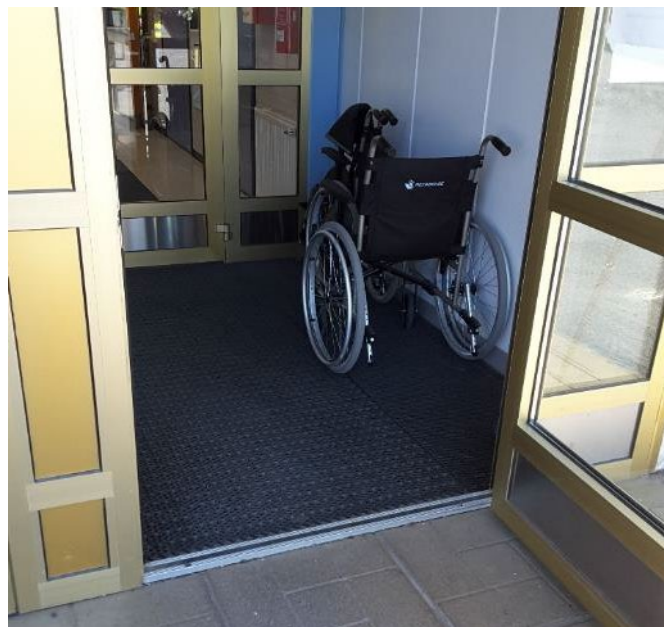
Terveyskeskuksen pääovi on esteettömyyden kannalta suhteellisen hyvä. Oven edestä voisi kuitenkin poistaa kynnyksen esim. luiskaamalla, jolloin pyörätuolilla kulku tilaa helpottuisi.

-> Sisäänkäynti esteettömyyden näkökulmasta ok, mutta oven edessä olevan kynnyksen voisi poistaa.

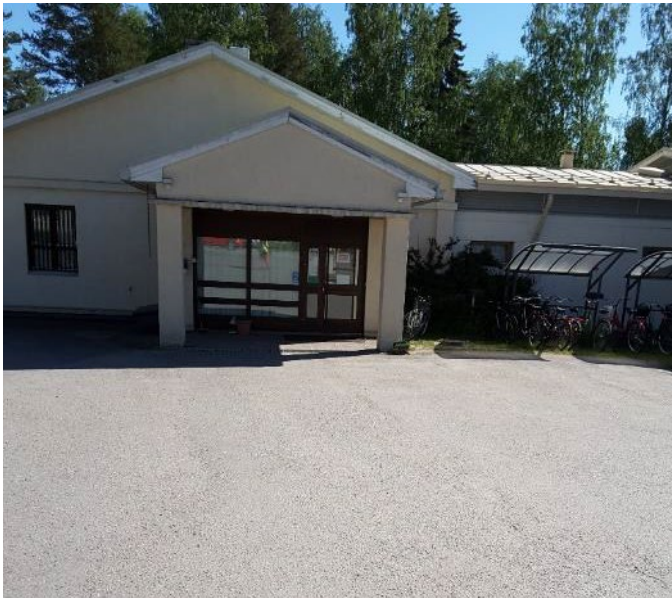
Vuodeosaston oven edustalla ovikello on liian korkealla, mutta muuten sisäänkäynti on hyvä.

- Ovi avautuu automaattisesti liiketunnistimella
- Ovikello on liian korkealla. -> Sijoitetaan ovikello niin, että sen korkeus maasta on 85-110 cm.

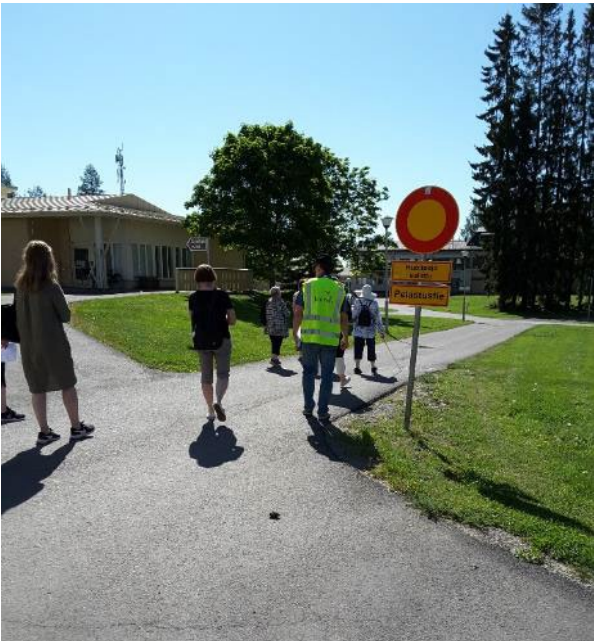
- Terveyskeskuksen kulmalta ajetaan Mutalantien suuntaan pelastustietä pitkin, vaikka liikennemerkillä on osoitettu, että ajoneuvolla ajo on kielletty.

Terveyskeskuksen suunnasta pelastustietä käytetään luvatta läpiajoon.

- > Voisiko läpiajoa estää laittamalla pelastustielle portin? Sopivasta ratkaisusta voisi keskustella pelastuslaitoksen kanssa.
- Mutalantien suunnasta tuleva jkpp-väylä terveyskeskuksen vieressä johtaa pysäköintialueen keskelle, mutta ei kuitenkaan tk:n edustalle.

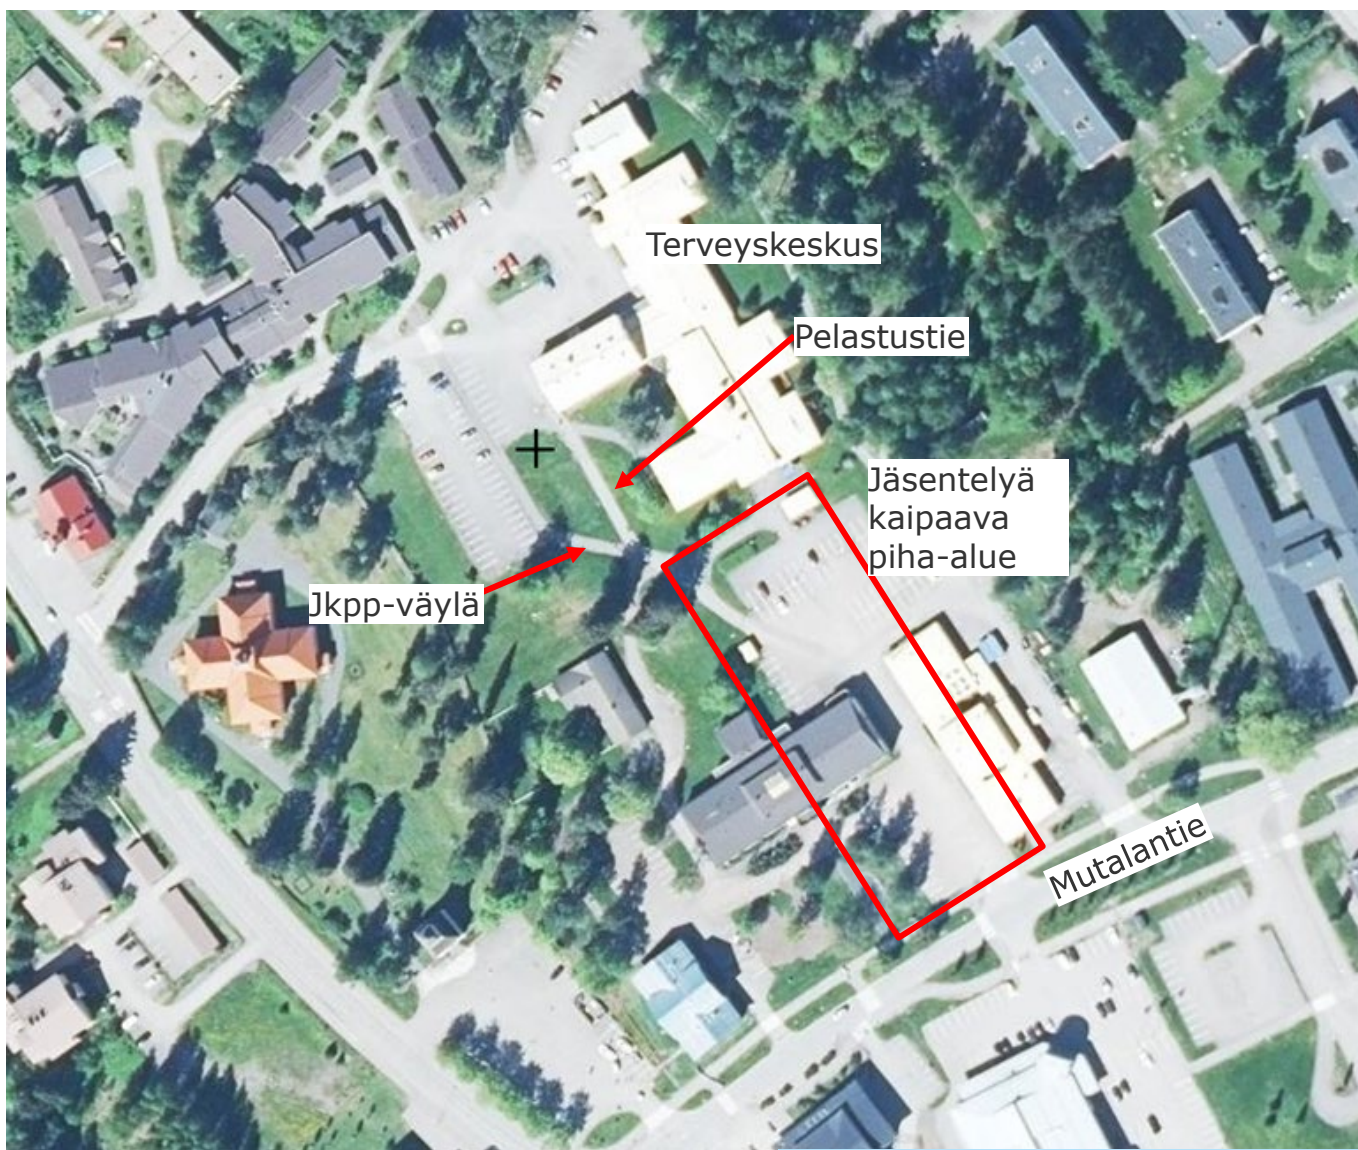
Kunnantalon, kirpputorin ja terveyskeskuksen välinen alue on jäsentymätön.

- > Piha-alueiden jäsentely tarkemman suunnitelman mukaisesti. Uusi yhtenäinen jkpp-väylä olisi hyvä Mutalantieltä terveyskeskukselle saakka.
- Työpajan oven leveys 86 cm, oven edessä 10 cm kynnyks. Ständi kulkuväylällä aiheuttaa törmäysvaaran.

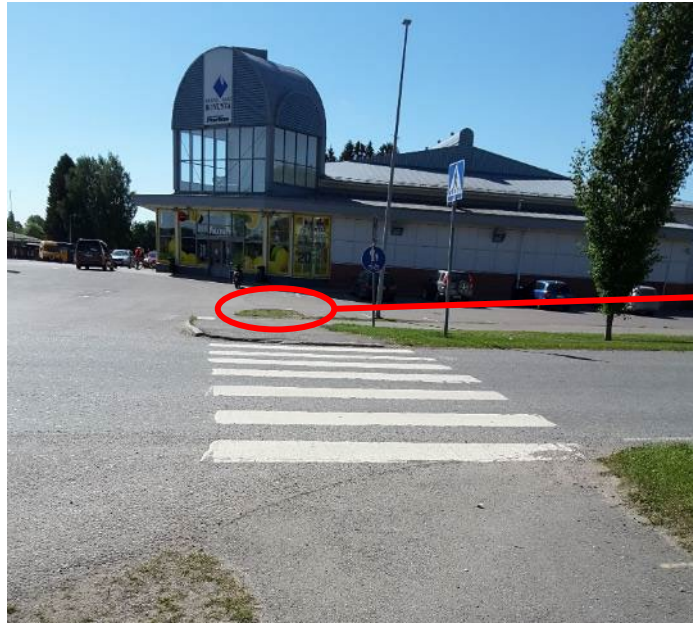
Työpajan liittymän suojatieltä puuttuvat reunatuet.

- Mutalantiella työpajan liittymässä jkpp-väylällä olevalta suojatieltä puuttuvat reunatuet.
 - > Asennetaan suojatielle reunatuet SuRaKu-ohjeistuksen mukaisesti.

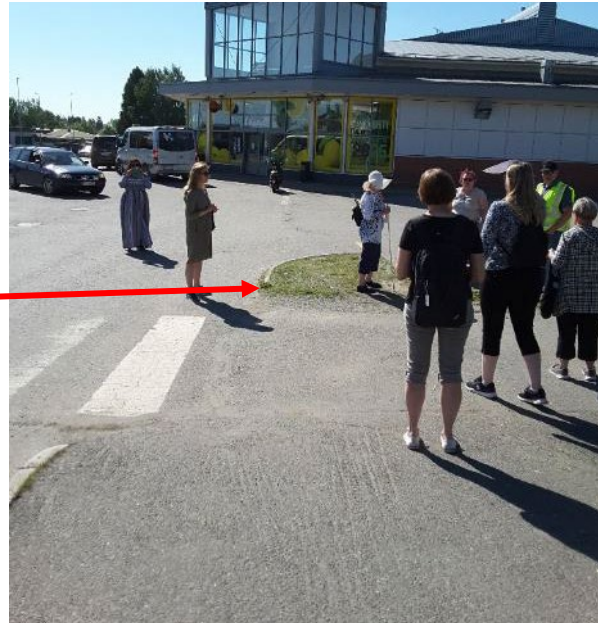
S-marketin kohdalla suojatiellä reunatuki on liian jyrkkä ja osittain rikki, toisesta reunasta puuttuu kokonaan.

- > Asennetaan suojatielle reunatuet SuRaKu-ohjeistuksen mukaisesti.
 - > Rakennetaan suojatieltä turvallinen ja esteetön kulkuyhteys kaupan ulko-ovelle saakka.

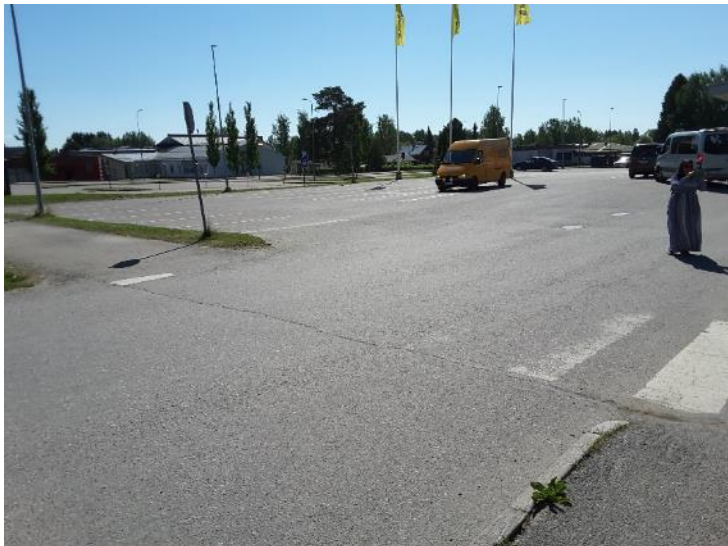
Jkpp-yhteys ei jatku yhtenäisenä kaupan ovelle saakka.

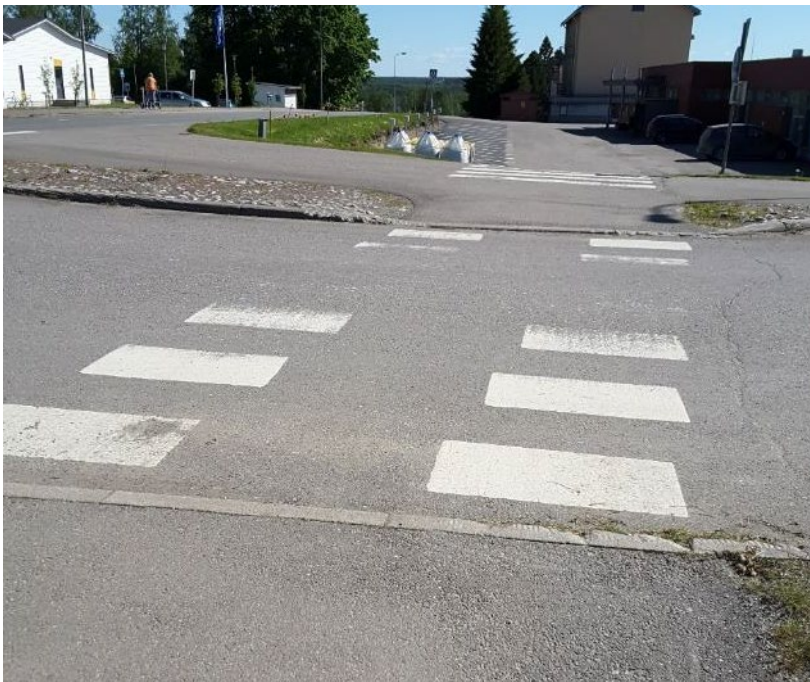
Tietotien suojatiellä reunatuet ovat osittain liian jyrkät.

- Tietotiellä Mutalantien liittymässä suojatiellä osittain liian jyrkät reunatuet.
 - > Asennetaan suojatielle reunatuet SuRaKu-ohjeistuksen mukaisesti.

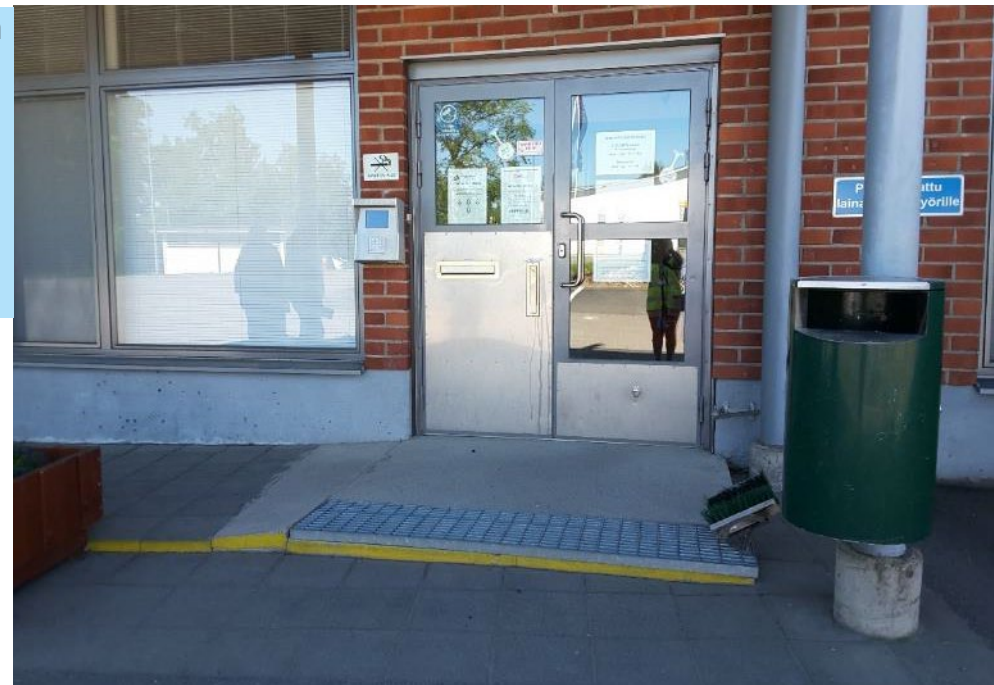
Kirjaston sisäänkäynnissä on useita puutteita esteettömyyden näkökulmasta. Ovi on mm. liian kapea, oven edessä on liian korkea kynnyks, ovi liian raskas avata ja ovikello liian korkealla.

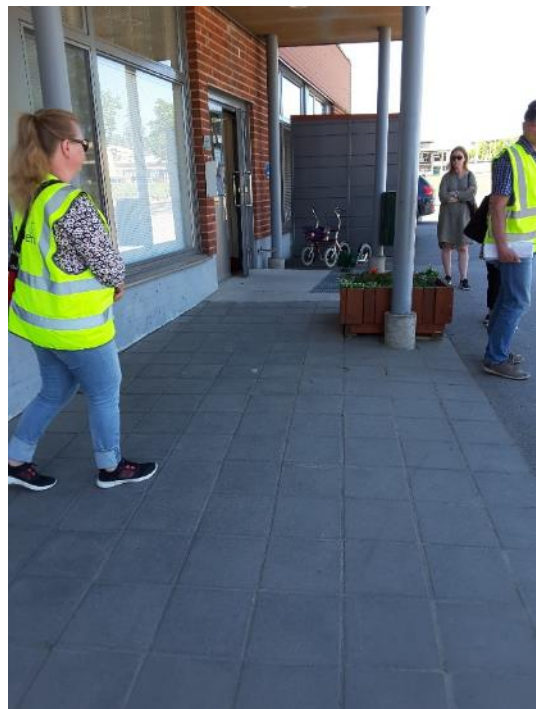
Kirjaston luiskasta puuttuvat käsijohteet, muuten luiska on hyväkuntoinen.

- Kirjaston ovelle on luiska, mutta luiskassa ei ole käsijohdetta.
 - > Lisätään käsijohteet luiskaan.
- Kirjaston oven edessä on 3 cm kynnyks. -> Madalletaan kynnystä / poistetaan kynnyks kokonaan.
- Kirjaston oven leveys 71 cm. Oven aukaisuun tarvittava voima 2,7 kg.
 - > Oviaukko kapea, voisiko oven uusia?
 - > Oven aukaisuun tarvittavaa voimaan tulisi pienentää ovea säätämällä (max 1,0 kg).
- Kirjaston ovikello on liian korkealla (131 cm).
 - > Ovikellon korkeus tulisi olla 85-110 cm.
- Kirjaston pihassa on LE-autopaikka, mutta se on liian kapea (254 cm).
 - > LE-autopaikkaa ollaan sijoittamassa reunaan, mihin on maalattu myös leveämpi pysäköintiruutu. Samalla on hyvä varmistaa, ettei sivukaltevuus ole LE-paikan kohdalla liian suuri (max 2,0 %) ja että paikka on riittävän leveä (360 cm). LE-autopaikan merkki tulisi maalata myös maahan erillisen merkin lisäksi.

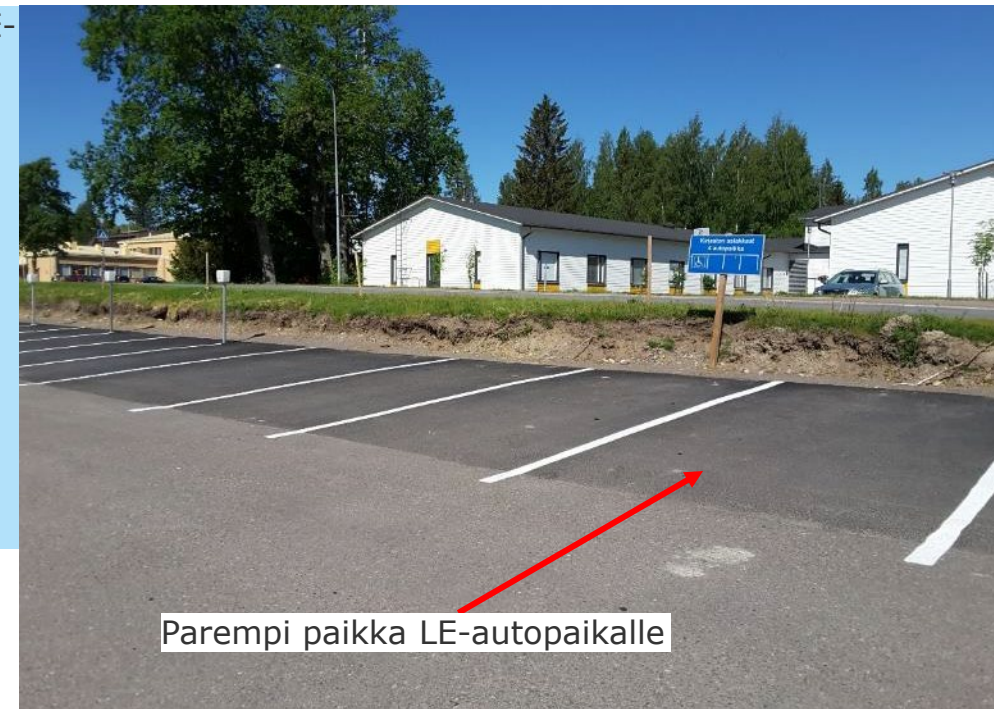
Kirjaston pihalla LE-autopaikan merkki ja maalatut pysäköintiruutujen leveydet ovat ristiriidassa. LE-autopaikkaa ollaan siirtämässä reunemmaksi. LE-autopaikka tulisi merkitä maalauksella myös maahan merkin lisäksi.

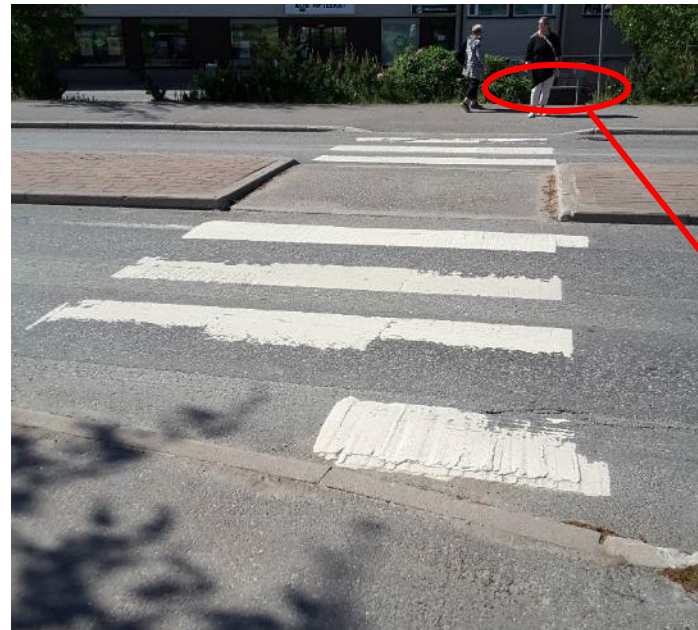
Joroistentien suojatie pankin kohdalla on suhteellisen hyvässä kunnossa, mutta näkemä Viitostien suuntaan voisi olla parempi.

- > Korjataan kaikki suojatien reunatuet SuRaKu-ohjeistuksen mukaisesti.
 - > Selvitetään, kuinka näkemiä voisi parantaa.
- Pankin suunnasta Joroistentien yli tullessa olisi jkpp-väylän takana hyvä olla kaide, ettei esim. näkövammaisen eksy reitiltä ja tipu vahingossa jkpp-väylältä parkkipaikalle apteekin kohdalla.

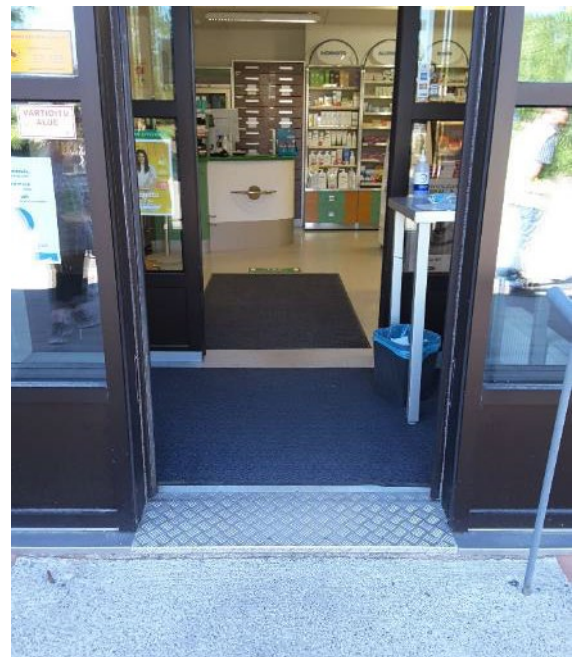
Apteekin oven edessä on kynnyks.

- Apteekin edessä ei ole LE-autopaikkaa. -> [Lisätään pihalle ohjeistuksen mukainen LE-autopaikka.](#)
- Apteekin oven edessä on 5 cm kynnyks. -> [Poistetaan kynnyks / madallutetaan kynnystä \(max 2,0 cm\).](#)

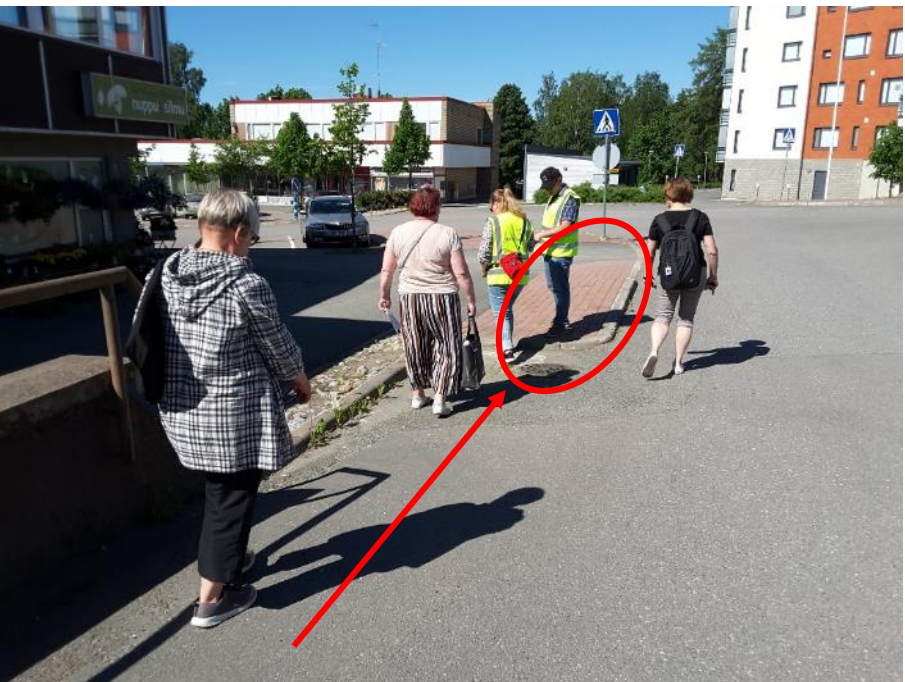
Apteekin ovelta Koskentie suuntaan mennessä voi esimerkiksi näkövammaisen törmätä ajorataa korkeammalla olevaan laatoitukseen.

- > [Tehdään turvallinen kulkuyhteys apteekin pihalta Koskentielle myös jalankulkijoille ja pyöräilijöille sekä ennen kaikkea esteettömyyden näkökulmasta.](#)

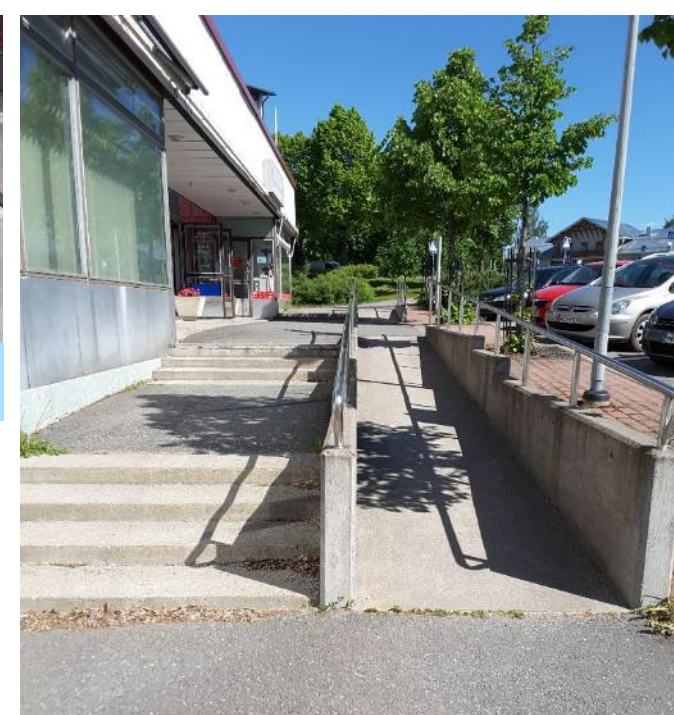
Liikkeiden edustalle on rakennettu luiskia kulkua helpottamaan.

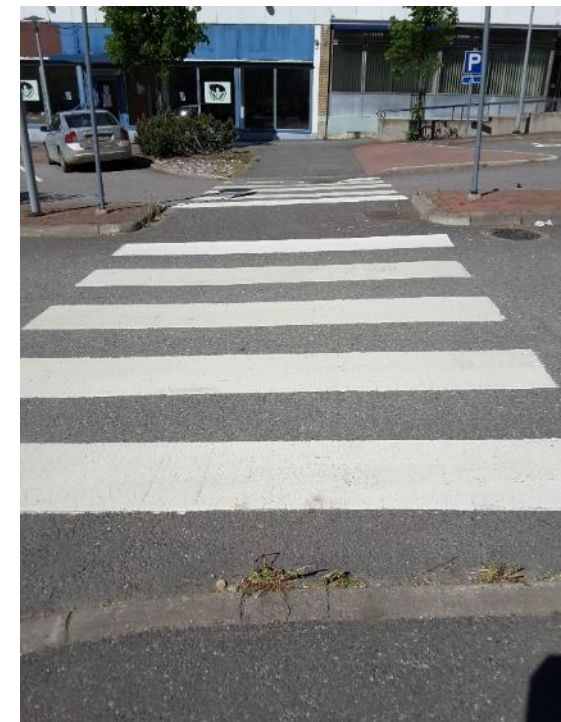
Reunatuet puuttuvat keskisaarekkeista Koskentiellä suojateillä.

- > Asennetaan suojatielle reunatuet SuRaKu-ohjeistuksen mukaisesti.
- Reunatuet puuttuvat Koskentien länsipuolella liikekiinteistön läheiseltä suojatieltä ja suojatiemerkinnot ovat huonot.

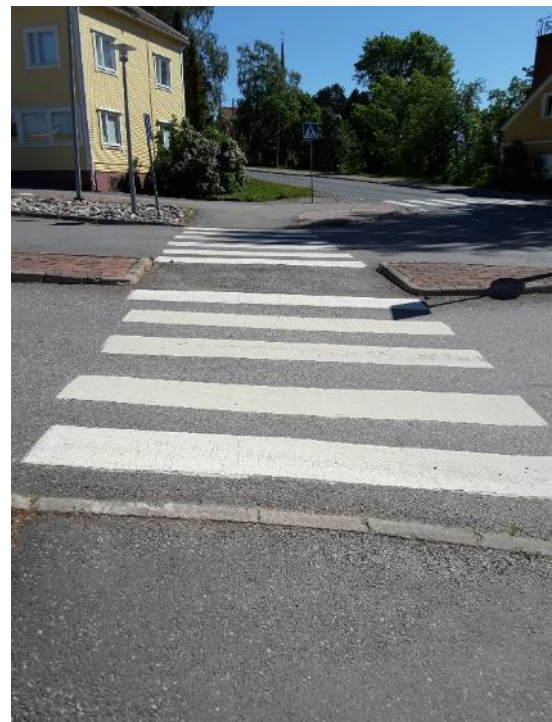
Reunatuet puuttuvat ja suojatiemaalaukset ovat kuluneet liikekiinteistön lähellä.

- > Asennetaan suojatielle reunatuet SuRaKu-ohjeistuksen mukaisesti. Uusitaan suojatiemaalaukset.
- Torilla kaivonkansi on liian alhaalla Koskentieltä Pieksämäentien suojatieltä tullessa (aiheuttaa kompastumisvaaran).

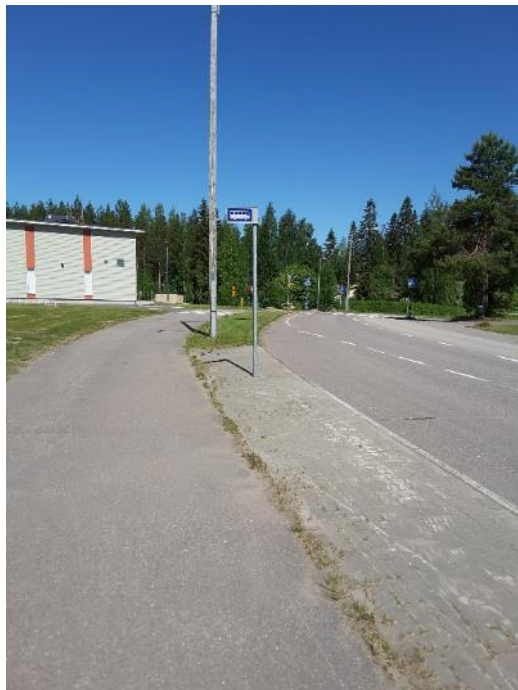
Linja-autopysäkillä merkin voisi siirtää reunaan.

- > Laatoituksen korjaus ja pysäkkimerkin siirto reunaan.
- Koulun läheisillä suojateilla ei ole reunatukia. Kannattaa myös varmistaa, että näkemät suojateiltä ovat hyvät.

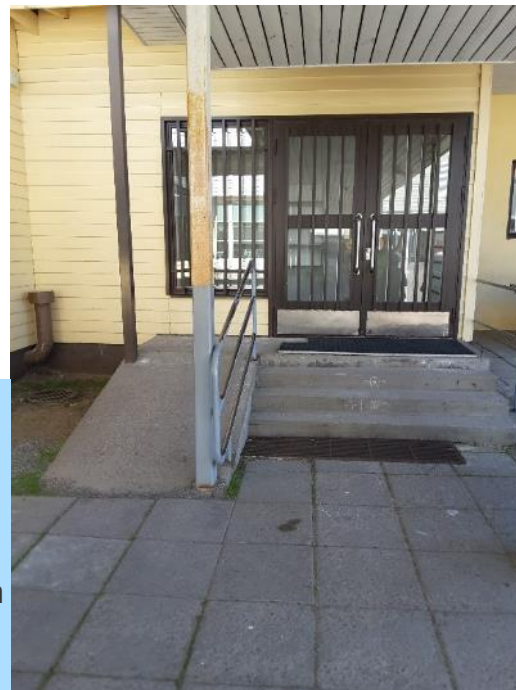
Uuden koulun sisäänkäynti on parempi. Koulun auki ollessa on hyvä mitata mm. oven aukaisuvoima, jottei se ole liian jäykkä avata. Pääovelta löytyy painike.

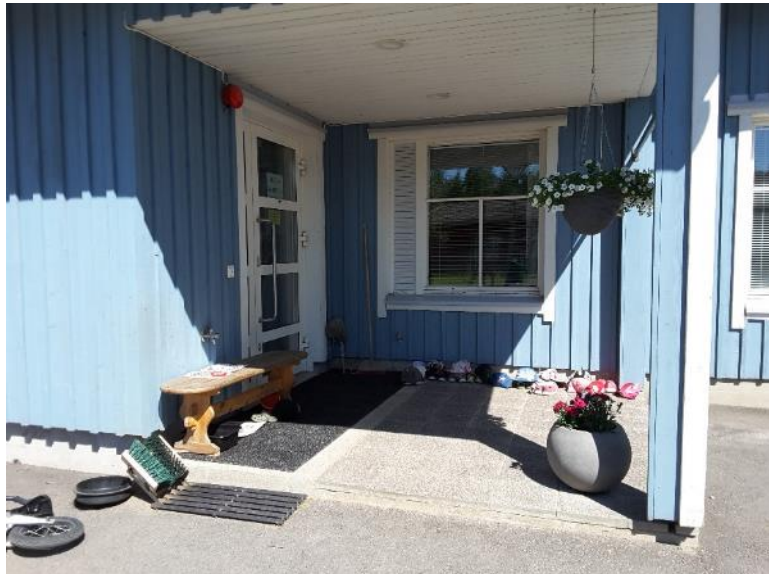
Supersankarit-ryhmän oven edessä on paljon tavaraa, joka vie tilaa ja luiska puuttuu.
