# VESIKATON PTS-KARTOITUS

| Kiinteistö | Sopenhaara 20 | Tarkastuspvm | 19.10.2023 |
| Osoite | Sopenhaara 20, Maavesi | | |

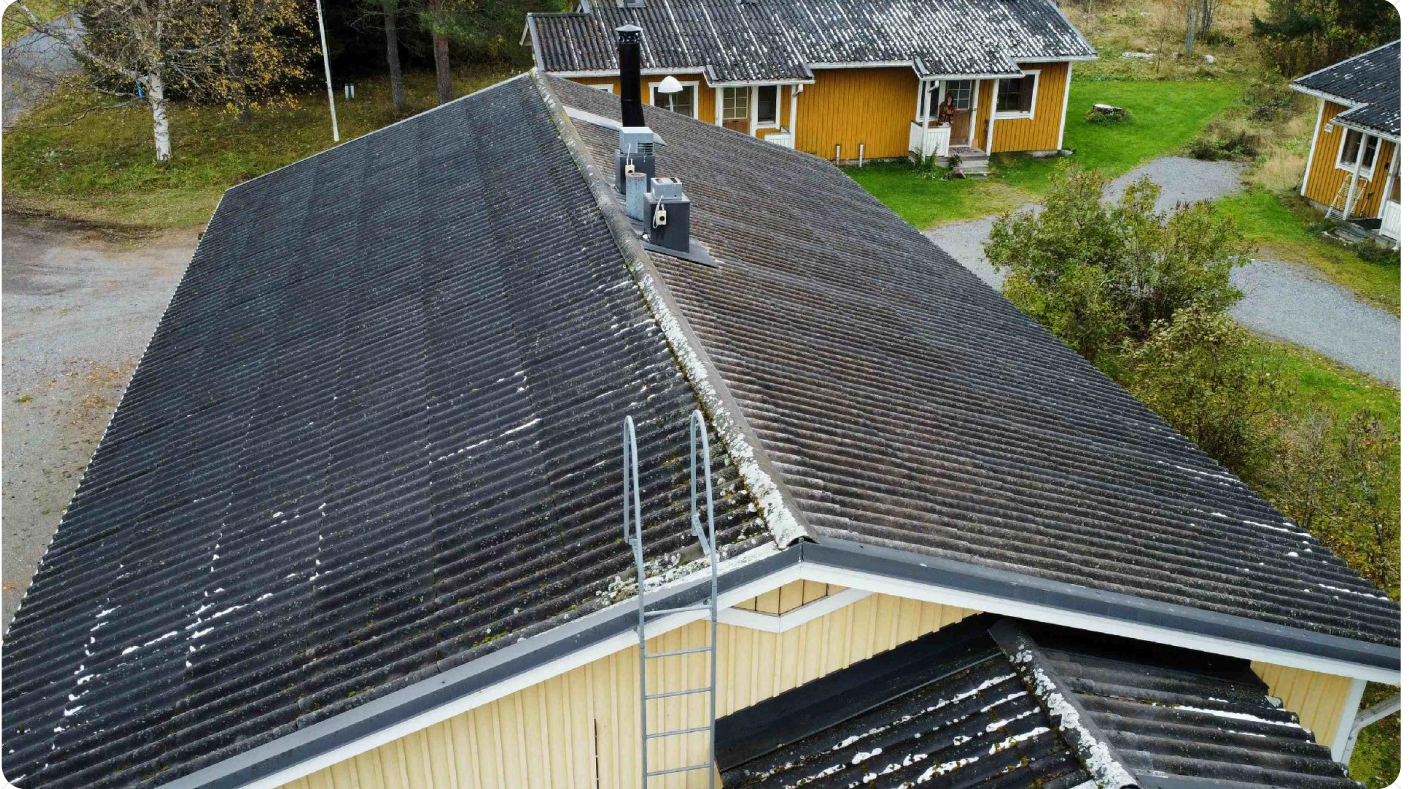
## YLEISKUVA

| Lisätietoja | Vesikattojen yleisilme ja kunto on heikko. Kattosilloja ja lapetikkaita ei ole asennettu. Katteina oletettavasti alkuperäinen varttikate. | | |
