JOROISTEN KUNNAN ESTEETTÖMYYS- KÄVELY

ESTEETTÖMYYSKÄVELY

TO 10.6.2021

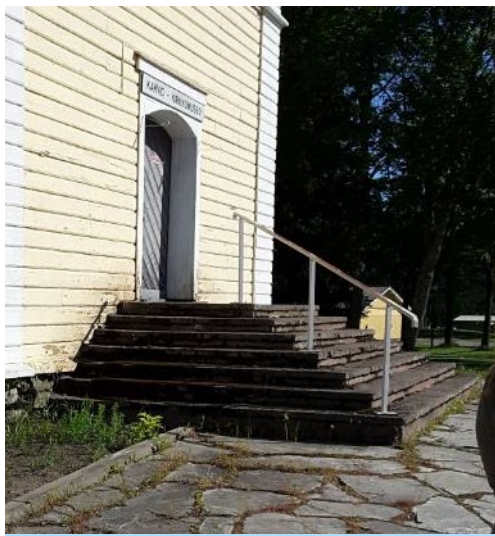
- Kahvioon ja kirkkomuseoon ei ole esteetöntä pääsyä (pelkät portaat)
 - > Onko tilaan edes mahdollista saada rakennettua esteetöntä sisäänkäyntiä?
- Kirkon esteettömälle sisäänkäynnille olisi hyvä olla opastus torin suunnasta tultaessa.

Kahvioon ja kirkkomuseoon pääsee vain portaita pitkin.

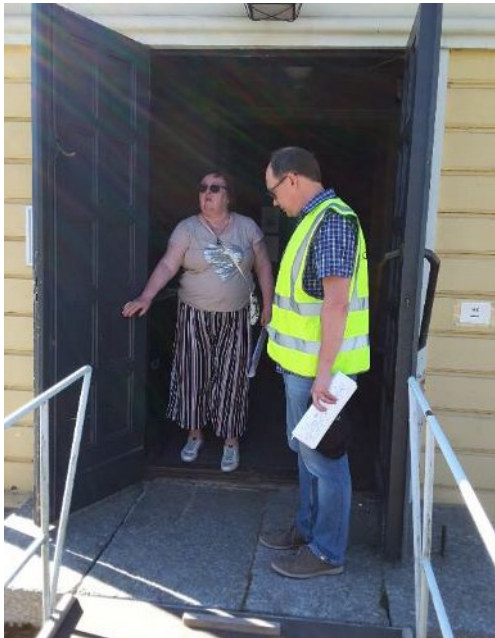
Molemmat ovet saa avattua, jos apua löytyy.

-> Luiskan uusiminen esteettömyyskriteerien mukaiseksi. Mikäli ovea ei voi leventää, olisi luiskan alaosassa hyvä olla puhelinnumero/ovikello tms. jonka avulla voisi saada yhteyden esimerkiksi kirkon työntekijään, joka voisi tulla avaamaan ovet ja avustamaan sisälle menossa.

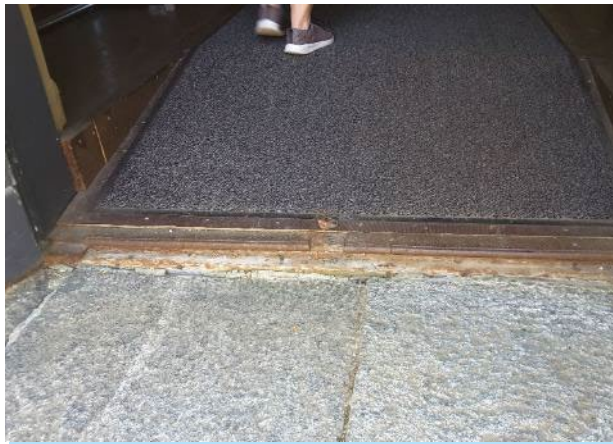
- Luiskassa "portaat"
- Luiskan alaosassa yli 5 cm kynnys maahan nähden
- Luiskan pituuskaltevuus 9,2 %, oven sisäpuolella luiskan kaltevuus seuraavalle ovelle 16,9 %
- Luiskan käsijohde liian lyhyt, korkeus 40 ja 88 cm
- Oven edessä 5 cm kynnys
- Oviaukko kapea (69 cm), mutta ovet mahdollista avata
- Oven lähellä ei yhteystietoja, joista apua voisi pyytää.
- Ulko-oven jälkeen useita kapeita ovi ja kynnyksiä.

Oven edessä on korkea kynnys.

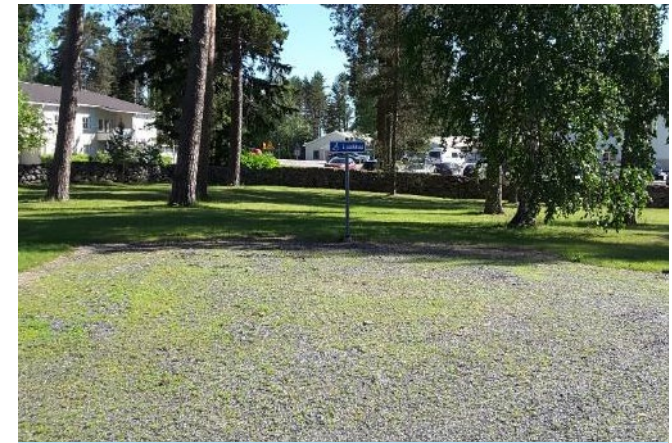
- Esteettömän sisäänkäynnin lähellä 2 LE-autopaikkaa, jotka merkitty merkillä (maassa ei merkintää).
 - > Paikat olisi hyvä merkitä myös maahan jos mahdollista. Opastus paikoille kadulta.

Pihalla kaksi LE-autopaikkaa, jotka on merkitty vain merkillä.

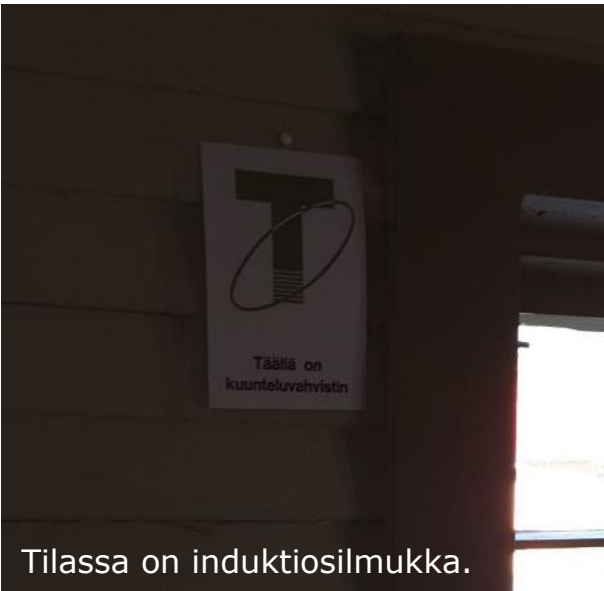
Tilassa on induktiosilmukka.

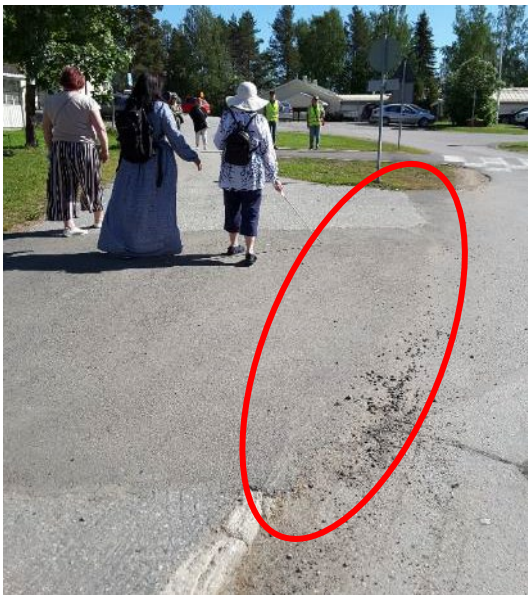
- Mansikkapaikan liittymien kohdalla reunatuki puuttuu jkpp-väylän ja ajoradan välistä kokonaan.
-> Asennetaan luiskattu reunatuki myös liittymien kohdalle.

Mansikkapaikan liittymien kohdalla reunatuki puuttuu jkpp-väylän ja ajoradan välistä kokonaan.

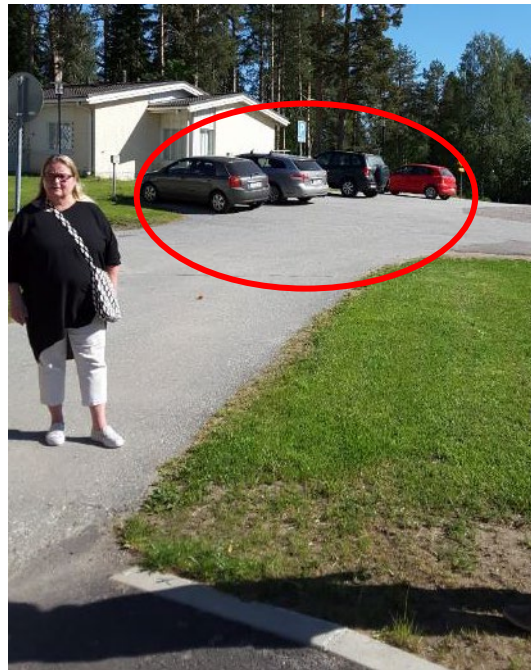
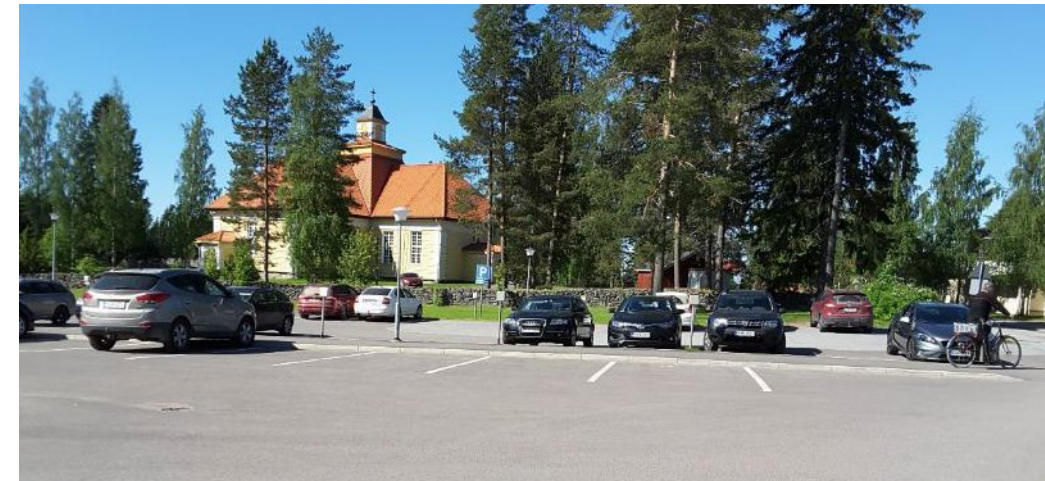
Terveyskeskuksen ja kirkon välistä löytyy myös pysäköintialue.

<- Mansikkapaikan pysäköintialuetta siirtämällä voisi saada rakennettua jalankulkijoille ja pyöräilijöille turvallisen yhteyden terveyskeskuksen edustalle saakka.

- Mansikkapaikan asuintalojen kohdalla terveyskeskuksen piha-alueen ja Mansikkapaikan pysäköintialueen jäsentely
-> Talojen edessä olevaa P-aluetta ollaan siirtämässä, jolloin jalankulun ja pyöräilyn yhteys terveyskeskuksen oville pystyttäisiin rakentamaan sen paikalle.

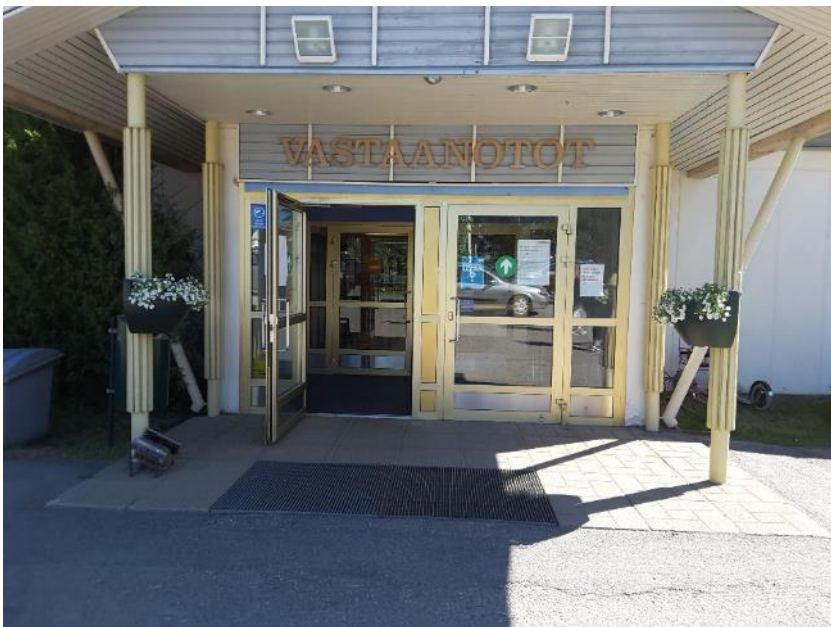
- Ovi avautuu automaattisesti liiketunnistimella
- Oven edessä on 2 cm kynnyks
- Pieni kynnyks ennen oven edessä olevaa tasannetta

Terveyskeskuksen pääovi on esteettömyyden kannalta suhteellisen hyvä. Oven edestä voisi kuitenkin poistaa kynnyksen esim. luiskaamalla, jolloin pyörätuolilla kulku tilaa helpottuisi.

-> Sisäänkäynti esteettömyyden näkökulmasta ok, mutta oven edessä olevan kynnyksen voisi poistaa.

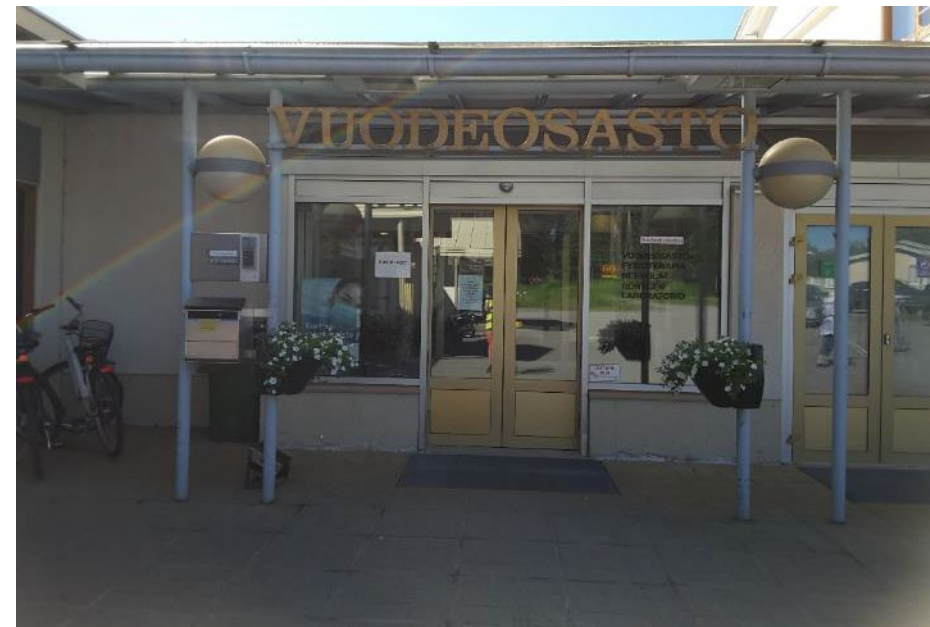
- Ovi avautuu automaattisesti liiketunnistimella
- Ovikello on liian korkealla. -> Sijoitetaan ovikello niin, että sen korkeus maasta on 85-110 cm.

Vuodeosaston oven edustalla ovikello on liian korkealla, mutta muuten sisäänkäynti on hyvä.

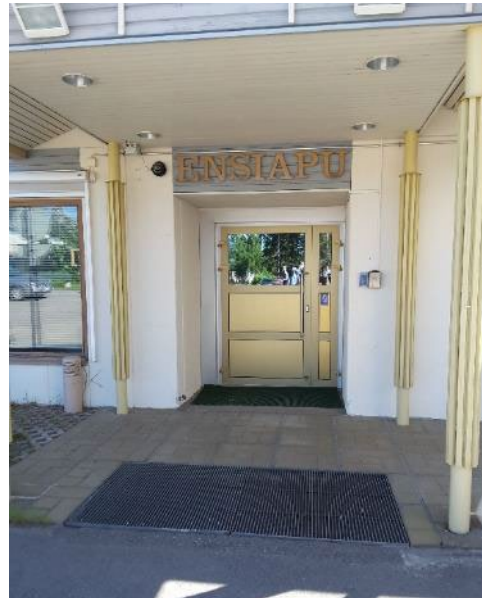
Ensiavun oven edessä ei näyttäisi olevan kynnyksiä.

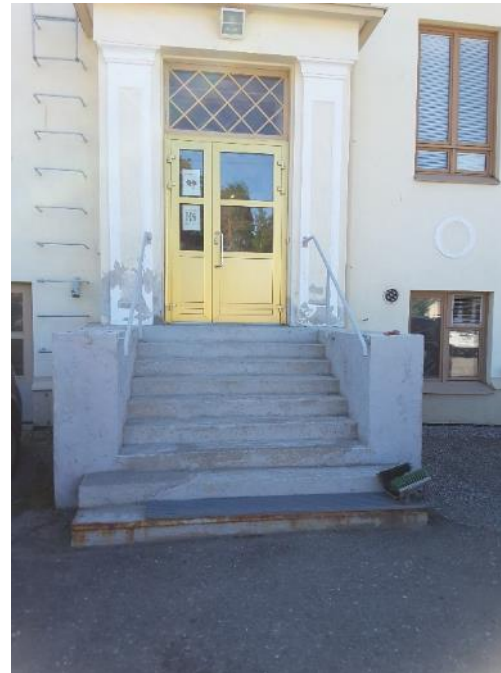
- Neuvolaan jyrkät portaat, mutta pääsy vuodeosaston oven kautta, josta neuvolaan pääsee hissillä.
- Portaiden käsijohde liian lyhyt.

Neuvolan oven edessä on jyrkät portaat. Portaiden alaosassa voisi olla kyltti, jossa kerrottaisiin, että esteetön sisäänkäynti neuvolaan on vuodeosaston oven kautta.

-> Portaiden alaosaan voisi laittaa tiedon, että esteetön kulku neuvolaan vuodeosaston kautta. Uusitaan portaiden käsijohteet.

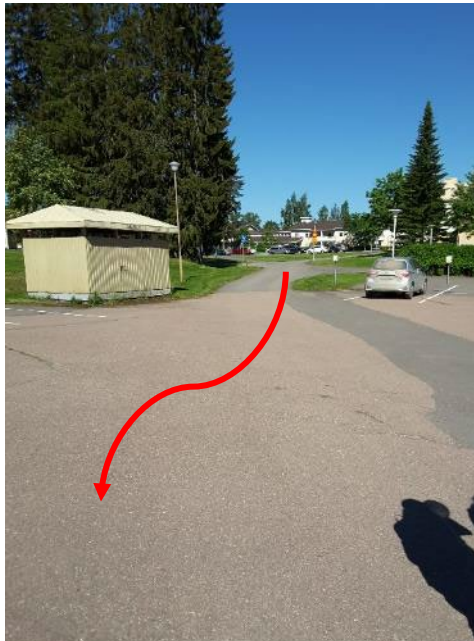
- Terveyskeskuksen kulmalta ajetaan Mutalantien suuntaan pelastustietä pitkin, vaikka liikennemerkillä on osoitettu, että ajoneuvolla ajo on kielletty.

Terveyskeskuksen suunnasta pelastustietä käytetään luvatta läpiajoon.

- > Voisiko läpiajoa estää laittamalla pelastustielle portin? Sopivasta ratkaisusta voisi keskustella pelastuslaitoksen kanssa.
- Mutalantien suunnasta tuleva jkpp-väylä terveyskeskuksen vieressä johtaa pysäköintialueen keskelle, mutta ei kuitenkaan tk:n edustalle.

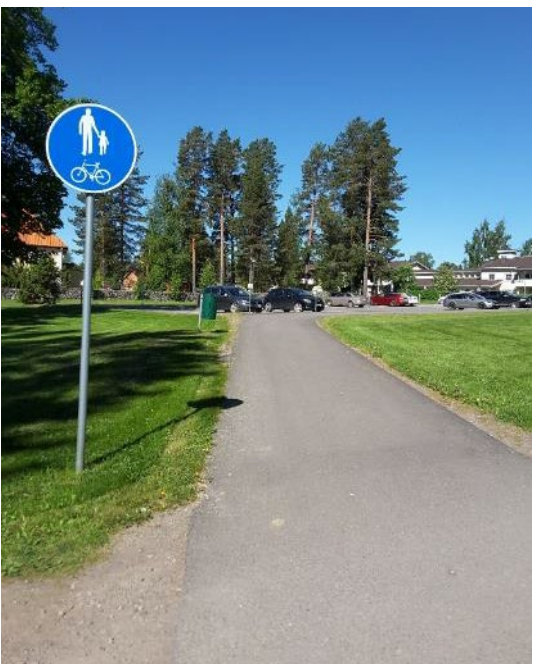
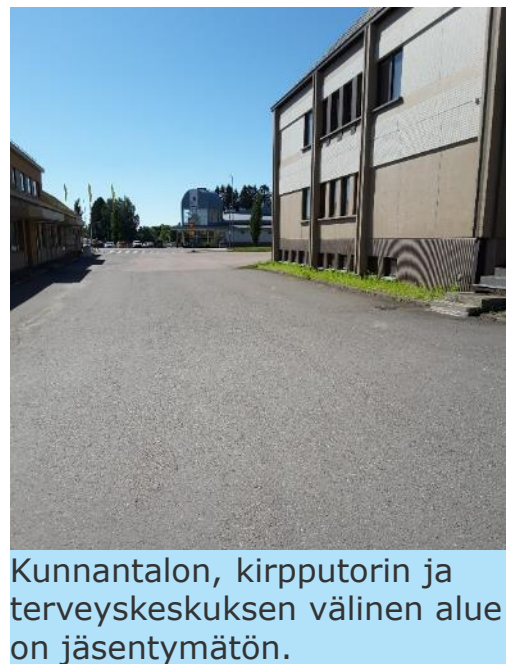
Kunnantalon, kirpputorin ja terveyskeskuksen välinen alue on jäsentymätön.

- > Piha-alueiden jäsentely tarkemman suunnitelman mukaisesti. Uusi yhtenäinen jkpp-väylä olisi hyvä Mutalantieltä terveyskeskukselle saakka.
- Työpajan oven leveys 86 cm, oven edessä 10 cm kynnyks. Ständi kulkuväylällä aiheuttaa törmäysvaaran.

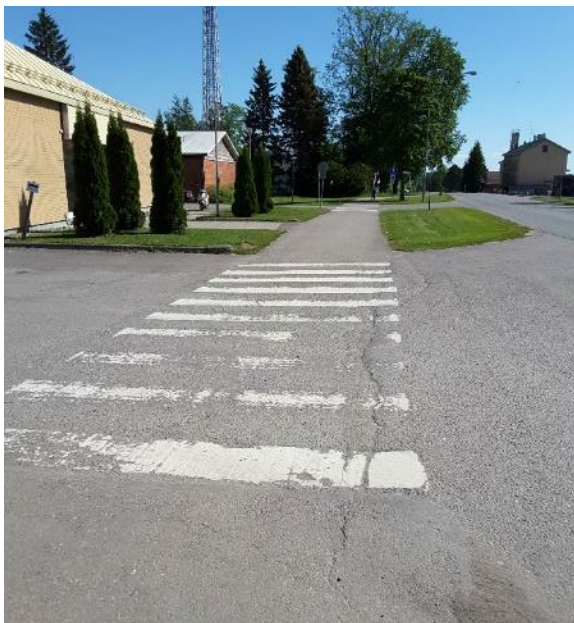
- Mutalantiella työpajan liittymässä jkpp-väylällä olevalta suojatieltä puuttuvat reunatuet.
 - > Asennetaan suojatielle reunatuet SuRaKu-ohjeistuksen mukaisesti.

Työpajan liittymän suojatieltä puuttuvat reunatuet.

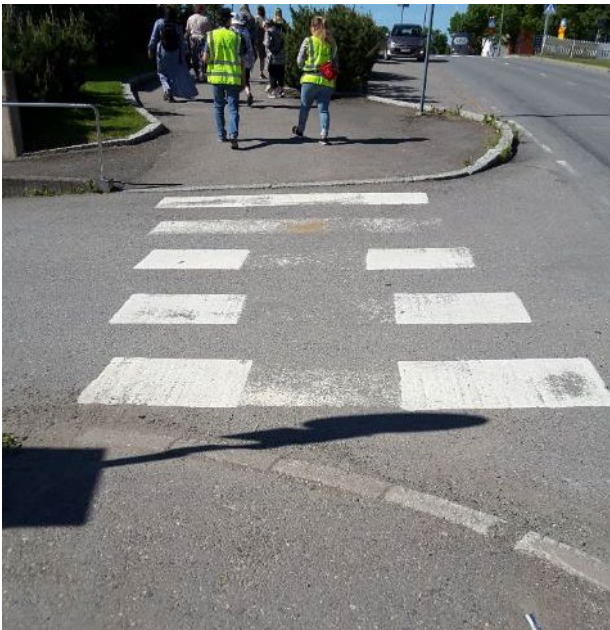
Suojatiemerkinnyt ovat kuluneet S-marketin ja pankin välisellä suojatiellä.

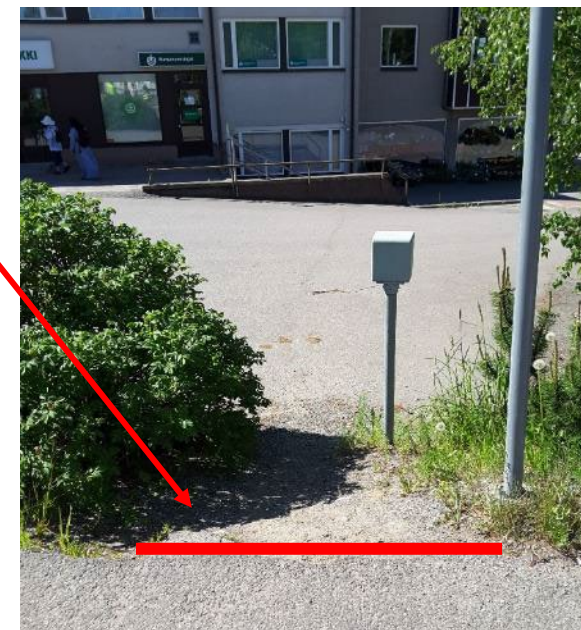
- > Korjataan kaikki suojatien reunatuet SuRaKu-ohjeistuksen mukaisesti.
 - > Selvitetään, kuinka näkemiä voisi parantaa.
- Pankin suunnasta Joroistentien yli tullessa olisi jkpp-väylän takana hyvä olla kaide, ettei esim. näkövammaisen eksy reitiltä ja tipu vahingossa jkpp-väylältä parkkipaikalle apteekin kohdalla.

Jkpp-väylän ja parkkipaikan väliin olisi hyvä laittaa kaide, että esim. näkövammaiset ei vahingossa eksy reitiltä ja tipu parkkipaikalle.

- > Lisätään kaide.

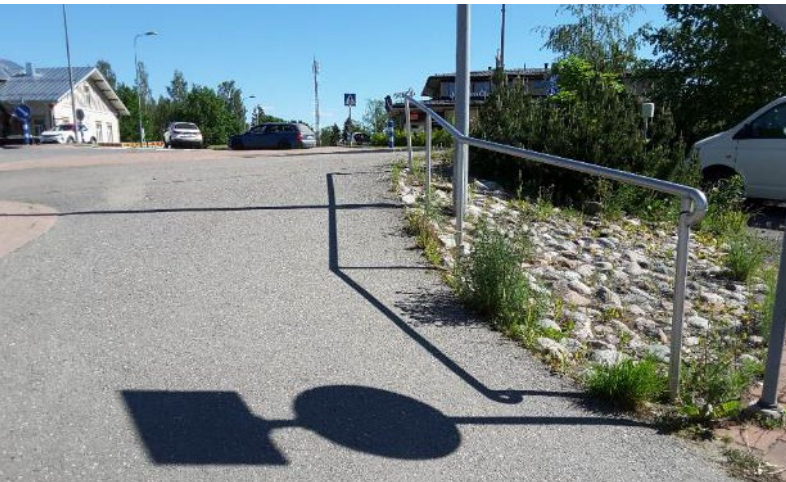
Mm. apteekille menevällä jkpp-väylällä Koskentie varrella pituuskaltevuus on jopa 15,7 %, joten uusi kaide helpottaa liikkumista.

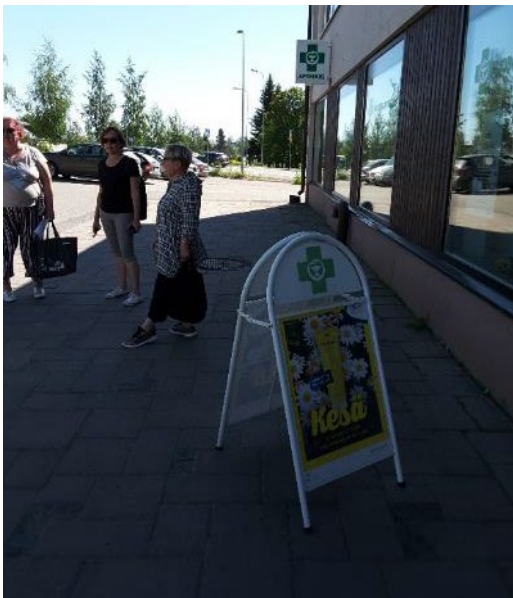
- Ständi kulkuväylällä. Laatoitus oven edustalla on epätasainen. -> [Ständi pois kulkuväylältä. Uusitaan pihan laatoitus.](#)
- Kulku apteekin ja Koskentien välillä tulisi saada selkeämmäksi. Apteekin ovelta Koskentielle johtaa portaat, mutta on mahdollista kulkea myös ajoväylää pitkin. Jos apteekilta tullessa kulkee vasemmassa reunassa, on mahdollista törmätä kuitenkin korotettuun laatoitukseen.

<- Apteekin oven edessä on jyrkkä luiska.
Ständi on kulkuväylällä. ->
Pihalla on epätasaisuutta (kuva alla).

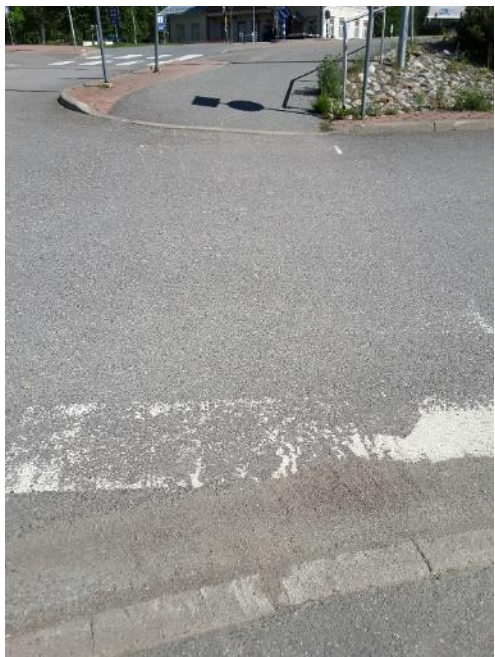
Apteekin liittymässä olevan suojatien maalaukset ovat kuluneet.

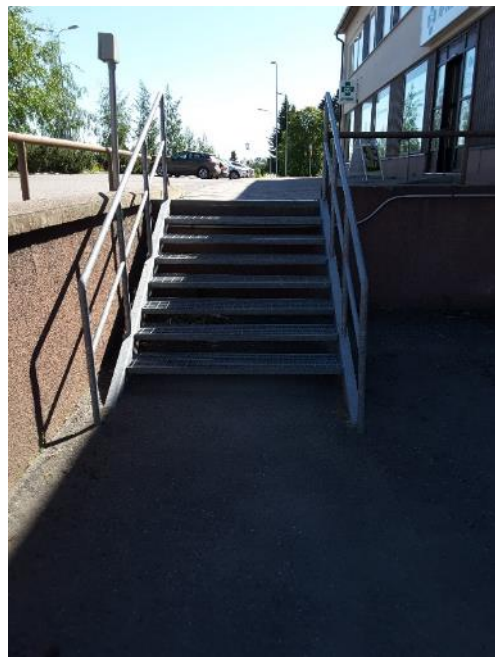
Apteekin ovelle johtaa portaat Koskentie suunnasta.

- > [Tehdään turvallinen kulkuyhteys apteekin pihalta Koskentielle myös jalankulkijoille ja pyöräilijöille sekä ennen kaikkea esteettömyyden näkökulmasta.](#)

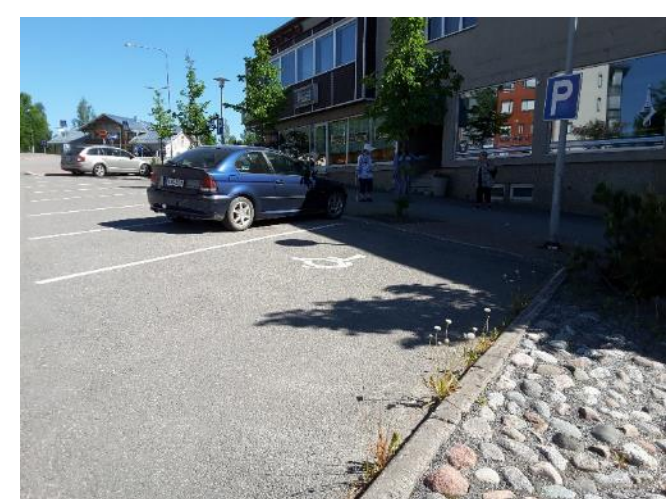
Koskentien varrella on LE-autopaikkoja, mutta maastonmuodoista johtuen sivukaltevuus niillä on liian suuri. LE-autopaikkojen reunassa on myös liian korkea reunatuki.

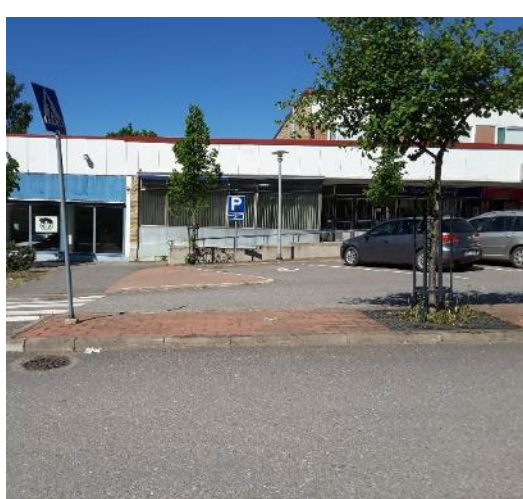
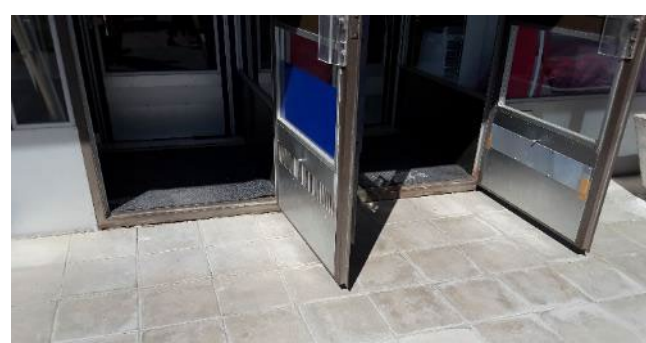
Liikkeiden oven edessä kynnykset ovat liian korkeat.

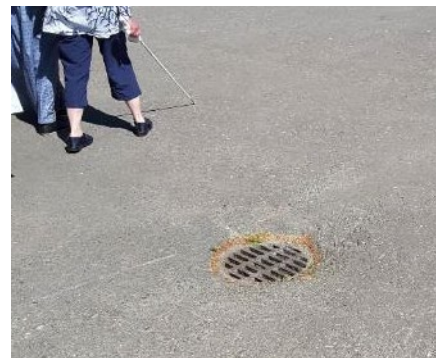
Kaivonkansi on kuopalla torilla (kompastumisvaara).

- > Asennetaan kaivonkansi samaan tasaan asfaltin kanssa.
- Pieksämäentiellä Koskentien liittymän lähellä olevalla suojatiellä on liian korkeat reunatuet.

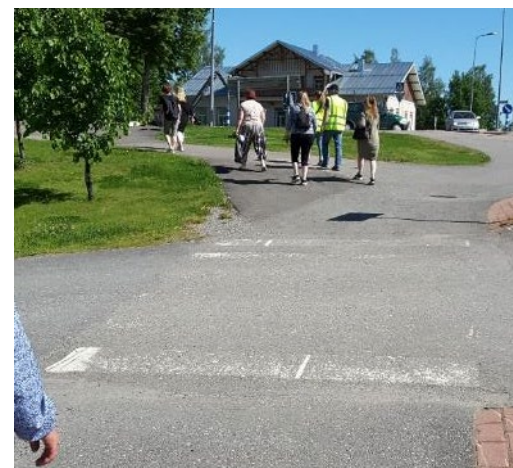
Reunatuet puuttuvat ja suojatiemaalaukset ovat kuluneet liikekiinteistön lähellä.

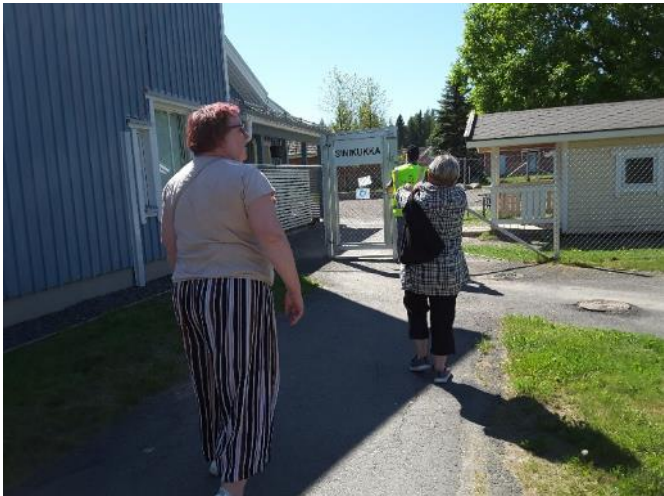
Ennen päiväkodin pihaa on portti, jossa on kynnyks.

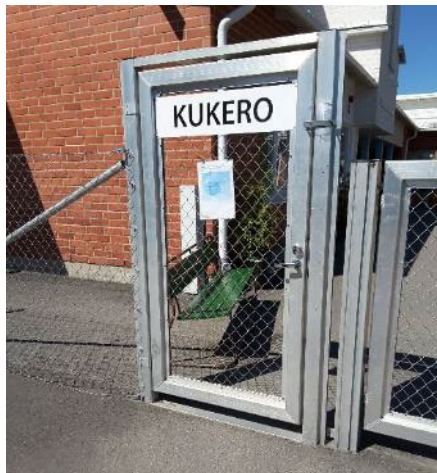
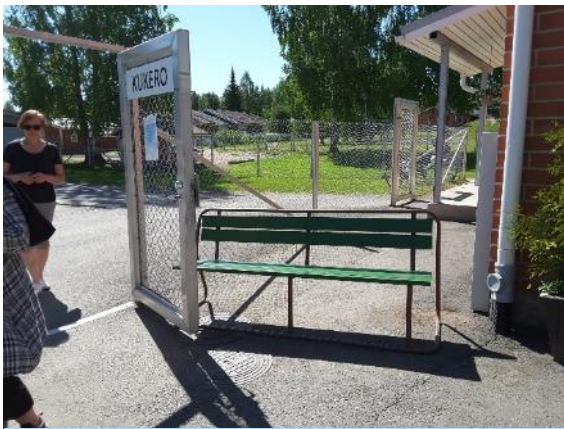
- Päiväkodin pihan edustalla myös portti, mutta ei kynnyksä. Penkin vuoksi ovi ei avaudu kunnolla.
 - > Siirretään penkkiä.
- Sisäänkäynnin edustalle ei kummallekaan ovelle luiskaa, ei myöskään vaunujen säilytyspaikalle.
 - > Rakennetaan luiskat koko sisäänkäynnin edustalle.
- Vaunujen säilytyspaikan edessä tanko, johon voi törmätä.
 - > Poistetaan tanko.

Kukero-päiväkotiin mennessä portilla ei kynnystä, mutta penkin vuoksi ovi ei kunnolla avaudu.

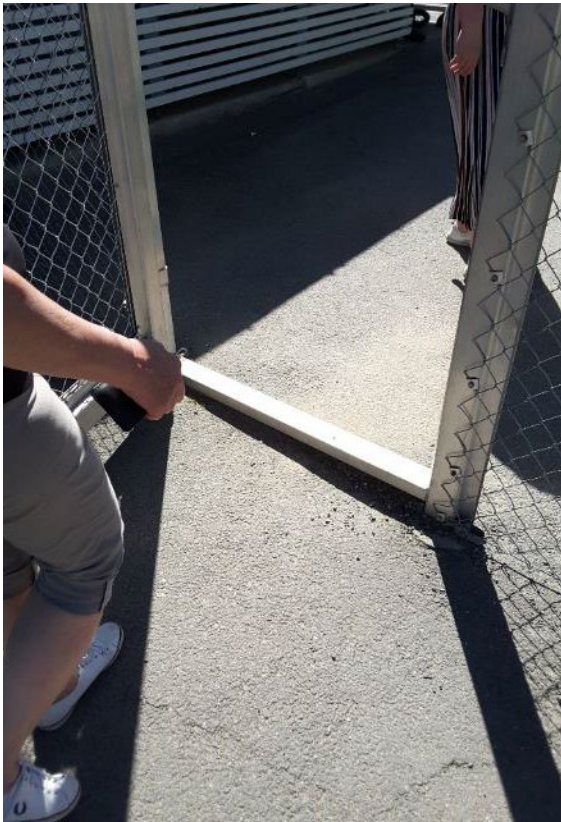
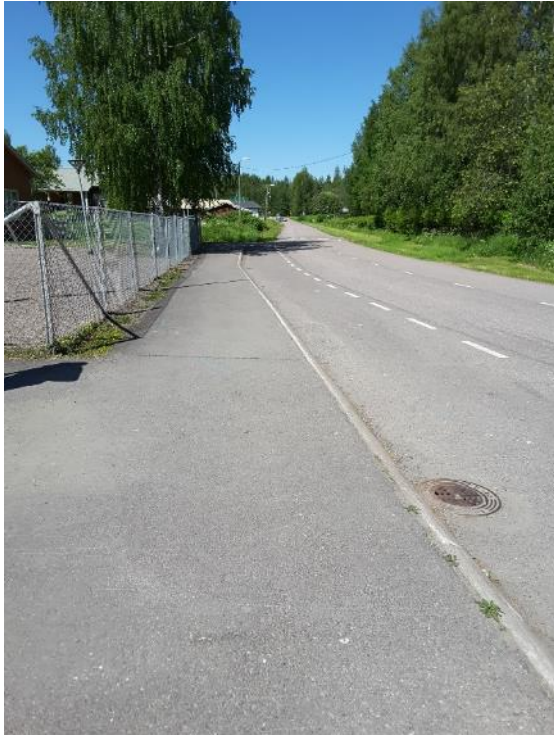
Pihalta puuttuu LE-autopaikka. Ovatko pysököinti-ratkaisut turvattomat?

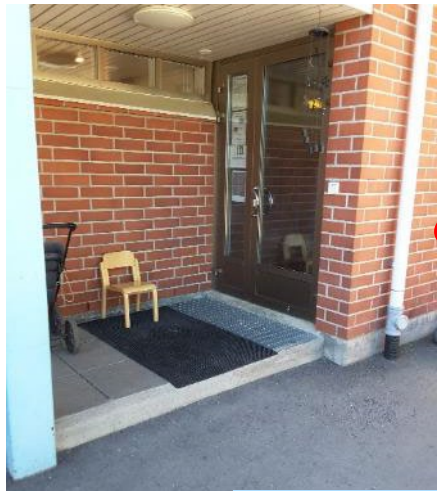
Tanko vaunujen säilytyspaikan edessä aiheuttaa törmäysvaaran.

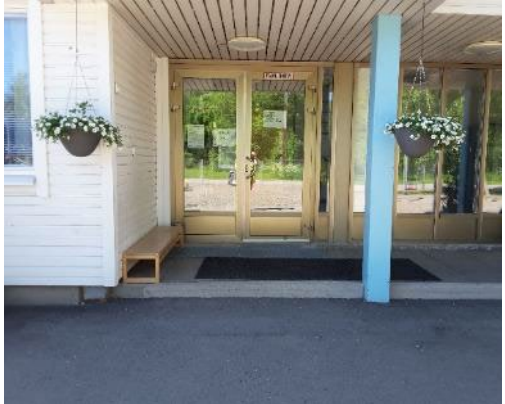
Luiska puuttuu (yllä) Kukeron puolella kaikkien ovien ja vaunujen säilytyspaikan edestä.

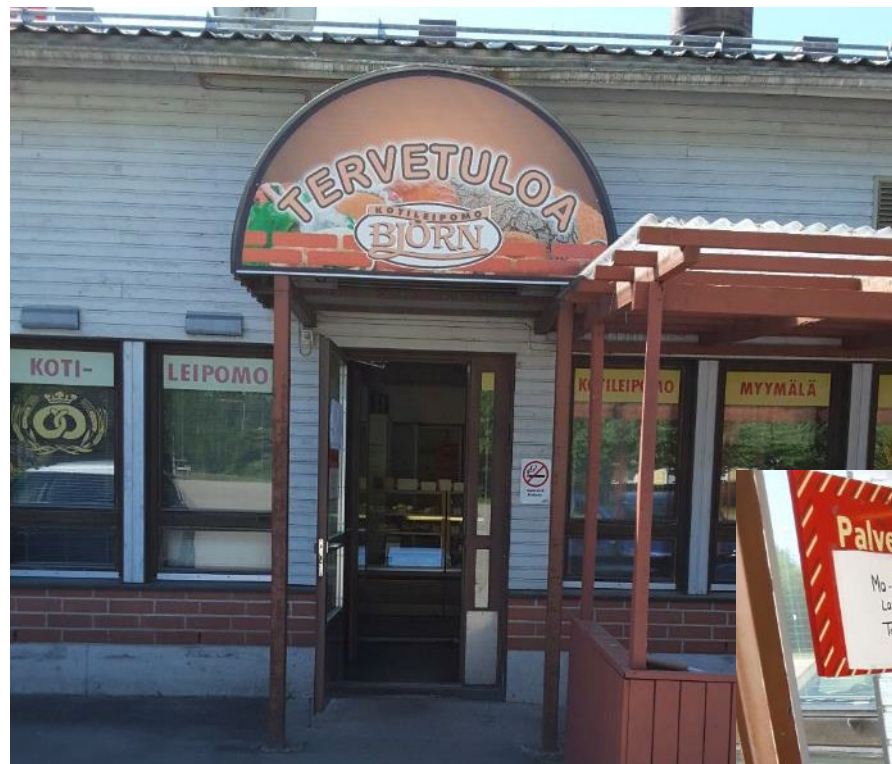
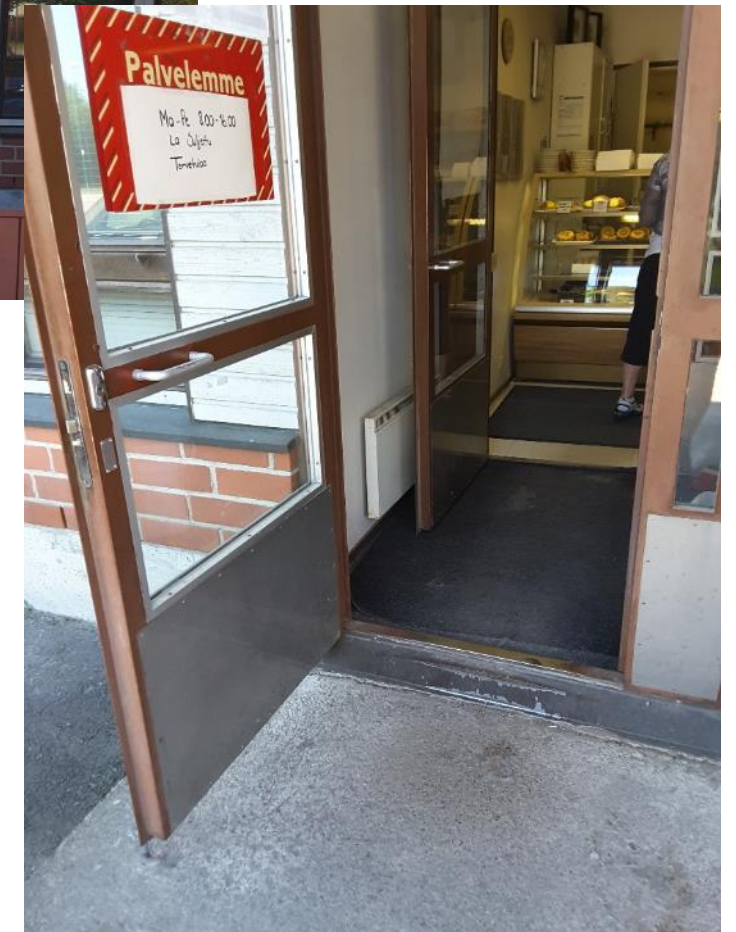
- Oven edessä kynnyks ja ovi liian kapea.

-> Oven edestä kynnyksen poistaminen.

-> Sisäänkäynnin eteen esim. ovikello (korkeus 85-110 cm), jolla voi pyytää henkilökuntaa avuksi sisäänpääsyssä (esim. "apuoven" avaamisessa).
